Fastighetsbeteckning
Uddared 1:483
Adress
Oscarshöjds villaväg 2
448 36 Floda

**Besiktningssuppgifter**

Uppdragsnummer	O29562
Besiktningdatum	2025-10-13
Besiktningföretag	OBM Besiktning Väst AB
Besiktningförrättare	Markus Grunditz
Närvarande	Säljare
Giltig till och med	2026-10-13

Byggnadsbeskrivning Friliggande i 2- plan.	Byggnadsår 2005
Till eller ombyggnad Inga kända åtgärder.	Övrigt Huset var möblerat. Fristående/vidbyggda byggnader besiktigas ej.

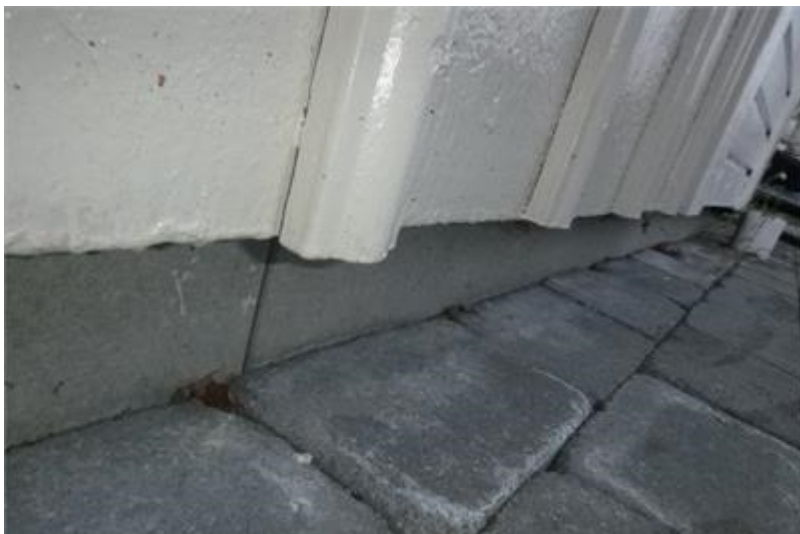
Husets grundkonstruktion består av betongplatta på mark med underliggande isolering samt vattenburen golvvärme, denna grundkonstruktion är ej idag någon uttalad riskkonstruktion och därför har ej riktad provhålstagning med efterföljande fuktkvotsmätningar utförts.

När underliggande termisk isolering finns skall betongplattan inte utsättas av fuktpåverkan från angränsande mark.
