# Besiktningsprotokoll

Anticimex Försäkringsbesiktning i samarbete med Fastighetsbyrån

| Fastighetsbeteckning:<br>Sparrsätra-Hässelby 1:10 | |

| Besiktningsdatum:<br>2025-10-09 | Protokollnummer:<br>69315598 |

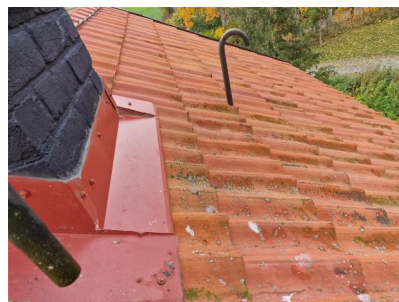
Inget att notera.  
Besiktigt via balkong, marken, och lucka via vinden.

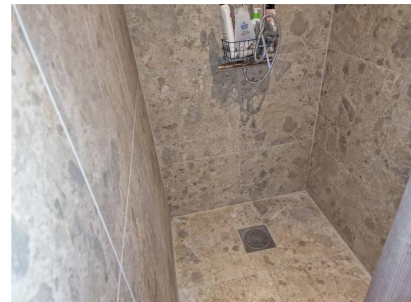
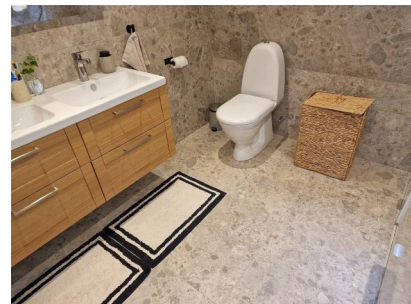
Normala fuktvärden indikerades mot klinker/kakel.

En viss fukt tränger alltid in bakom kakel/klinker via fogarna, detta är helt normalt och innebär inte att tätskiktet/ våtrumsisoleringen under kaklet/klinkern är bristfälligt eller ur funktion.

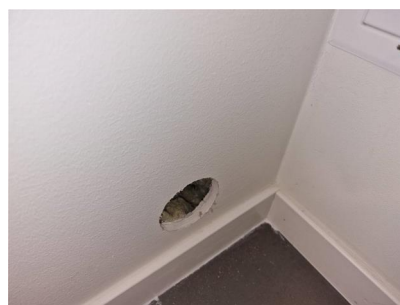
Utreglad källaryttervägg, regler, isolering och gipsskivor.  
Kontroll av konstruktion och fuktmätning har utförts.  
Se notering källaren allmänt.

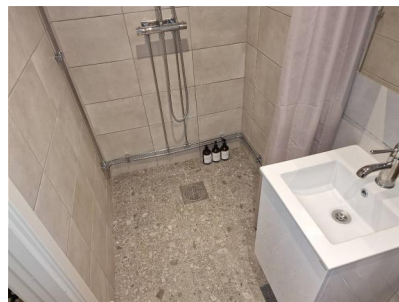
Normala fuktvärden indikerades mot klinker/kakel.

En viss fukt tränger alltid in bakom kakel/klinker via fogarna, detta är helt normalt och innebär inte att tätskiktet/ våtrumsisoleringen under kaklet/klinkern är bristfälligt eller ur funktion.

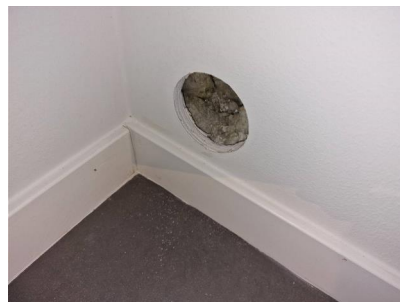
Utreglad källaryttersvägg , regler, isolering och gipsskivor.  
Kontroll av konstruktion och fuktmätning har utförts.  
Se notering källaren allmänt.

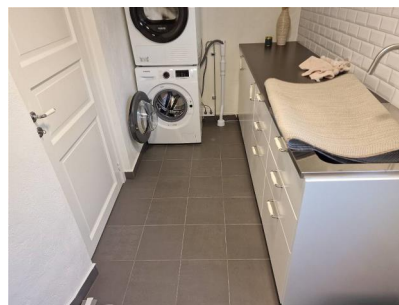
Normala fuktvärden indikerades mot klinker/kakel.

En viss fukt tränger alltid in bakom kakel/klinker via fogarna, detta är helt normalt och innebär inte att tätskiktet/ våtrumsisoleringen under kaklet/klinkern är bristfälligt eller ur funktion.
