# Besiktningsprotokoll

Anticimex Försäkringsbesiktning i samarbete med Fastighetsbyrån

| Fastighetsadress:<br>Gunnarsbo 601-7 | |

| Besiktningsdatum:<br>2025-10-13 | Protokollnummer:<br>69320419 |

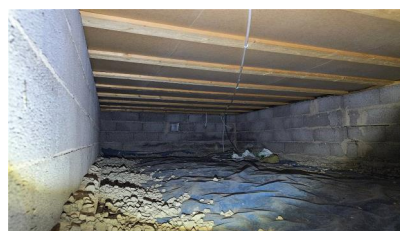
Vid kontroll av konstruktionen i krypgrund uppmättes fuktvärden under kritisk fuktnivå för mikrobiell tillväxt och normal lukt upplevdes.

Golvbjälklaget ovan den uteluftsventilerade krypgrunden riskerar att drabbas av fuktskador på grund av naturlig fuktpåverkan. Detta kan i sin tur leda till mikrobiella skador (angrepp av mikroorganismer) som kan leda till att mikrobiell lukt sprids till boendemiljön. Fuktkvoten uppmättes till 14 %.

Det finns risk för mikrobiell tillväxt om den relativa fuktigheten (RF) i den omgivande luften är över 75 %. I furuvirke motsvarar det en fuktkvot (FK) på 17 %.

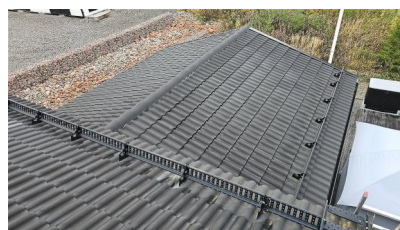
Besiktning av yttertaket har genomförts från mark, anliggande stegen samt takstege.
