Skruv 21:7

Kristallvägen 7

| Uppdragsnummer | G35577 |
| Besiktningsdatum | 2025-10-16 |

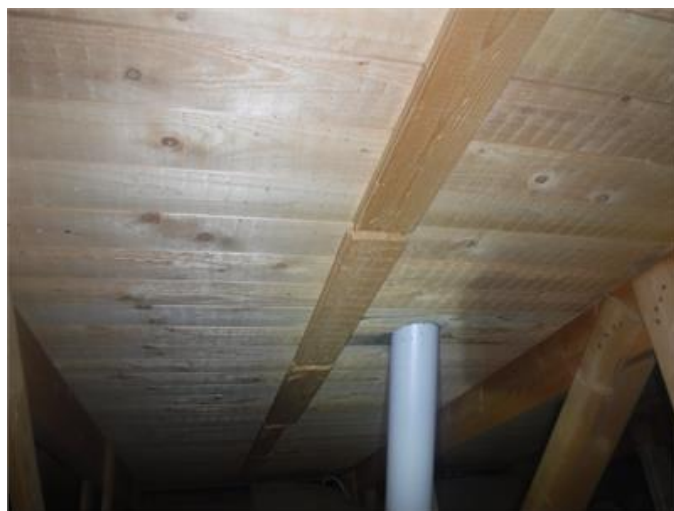
| Besiktningsresultat | | | | | |
|---|---|---|---|---|---|
| Vind/bostadshuset | | X | | | Mindre lokala spår av fuktinträngningar runt skorsten och rör genomföring. |

Vind/bostadshuset: Mindre lokala spår av fuktrinrängningar runt skorsten och rörgenomföring.

Yttertaket består av betongpannor och har undertak av trä och underlagspapp. Taket besiktigades från stege ställd mot hängrännor då det inte fanns någon fast förankrad stege på taket. Taket är äldre (från husets ursprung) och kan ha ett minskat motstånd mot fuktgenomträngningar. Takpannorna har rengjorts och målats av fackman för några år sedan för att öka livslängden på pannorna, samt monterades nocktätning. Det noterades skador på skorstenen som enligt nuvarande ägare uppstått innan väderskydd monterades. Det rekommenderas besiktiga taket och vinden regelbundet.
