# Besiktningsprotokoll

Anticimex Försäkringsbesiktning i samarbete med Fastighetsbyrån

| Fastighetsbeteckning:<br>Järvsö-Hamre 1:40 | |

| Besiktningsdatum:<br>2025-10-06 | Protokollnummer:<br>69308175 |

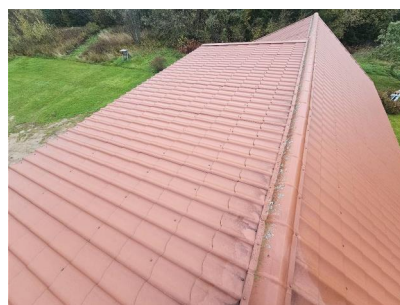
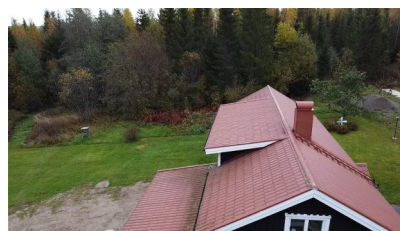
Besiktning av yttertaket har genomförts från mark, anliggande stege, takstege och drönare

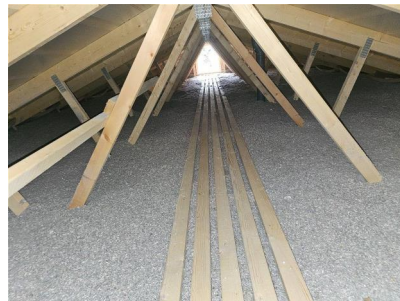
### Utvändigt / Vind

Vid kontroll av vinden uppmättes fuktvärden under kritisk fuktnivå för mikrobiell tillväxt och en normal lukt upplevdes. Fuktkvoten i underlagstak/takbjälkar uppmättes till 11 %.
