# Besiktningsprotokoll

Anticimex Försäkringsbesiktning i samarbete med Fastighetsbyrån

| Fastighetsadress:<br>Sörtuttsvägen 91 | |

| Besiktningsdatum:<br>2025-10-20 | Protokollnummer:<br>69333034 |

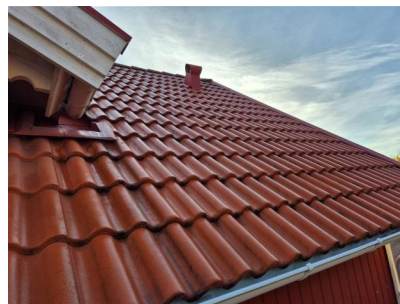
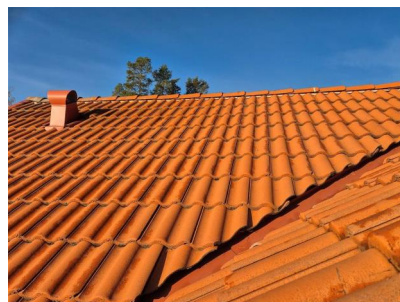
Besiktning av yttertaket har genomförts från marken samt från balkonger på grund av säkerhetsskäl. Inget finns att notera.
