# Besiktningsprotokoll

Anticimex Försäkringsbesiktning i samarbete med Fastighetsbyrån

| Fastighetsadress:<br>Hedkarbyvägen 95 | |

| Besiktningsdatum:<br>2025-10-22 | Protokollnummer:<br>69319576 |

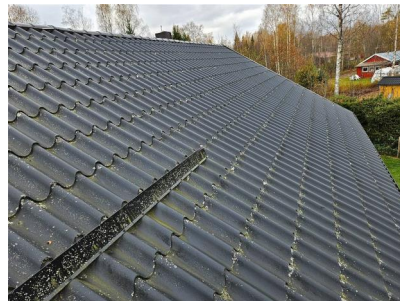
### Utvändigt / Vind/Sidovindar

Vid kontroll av vindarna har fuktvärden både över och under kritisk fuktnivå för mikrobiell tillväxt uppmätts, samt finns mikrobiell påväxt på takstolar/strävor.

Fuktkvoten i underlagstak/takbjälkar uppmättes till mellan 14-25 %.

Den upptäckta mikrobiella påväxten är ett tecken på att vindarna har tillförts eller tillförs fukt inifrån bostaden. Observera att besiktning av bostadens ventilationssystem inte har ingått i uppdraget.

För att komma tillrätta med detta kan fukttillförseln inifrån bostaden behöva minskas. Det kan göras genom att ventilationen i bostaden förbättras samt att eventuella otätheter i vindsbjälklaget (tak-/väggvinklar, vindsluckor med mera) tätas. Kontakta fackman vid osäkerhet. Läs Anticimex faktablad om ouppvärmda vindsutrymmen för tips och råd.
