# Besiktningsprotokoll

Anticimex Försäkringsbesiktning i samarbete med Fastighetsbyrån

| Fastighetsadress:<br>Drejargatan 12 | |

| Besiktningsdatum:<br>2025-10-22 | Protokollnummer:<br>69338744 |

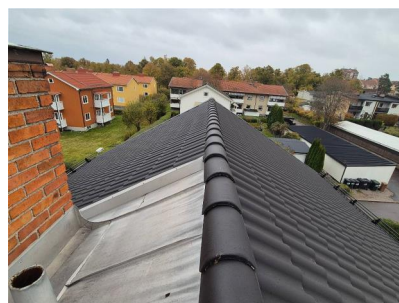
Yttertaket är besiktigat från takluckan, och med hänsyn till det man kan se därifrån finns inget att notera.

Färgen har dock lossnat från takfoten på något ställe, vilket inträffade innan yttertaket lades om enligt fastighetsägaren.

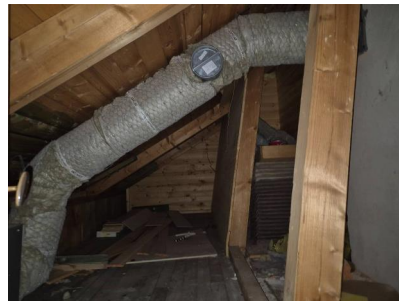
Inget att notera.
