# Besiktningsprotokoll

Anticimex Försäkringsbesiktning i samarbete med Fastighetsbyrån

| Fastighetsadress:<br>Rävvägen 14 | |

| Besiktningsdatum:<br>2025-10-16 | Protokollnummer:<br>69322848 |

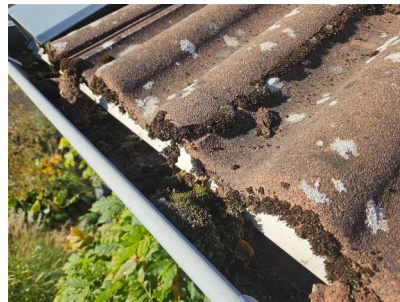
### Utvändigt / Tak carport

Tätskiktet på ett platt/låglutande tak har enligt vår bedömning en begränsad livslängd. Eftersom takpappen är äldre har det ett minskat motstånd mot vatteninträngning. Detta i sin tur kan leda till att takkonstruktionen drabbas av fuktskador.

Mossa som växer på taket kan leda till att taktäckningen har ett minskat motstånd mot vatteninträngning. Detta i sin tur kan leda till fuktskador på träläkt och takkonstruktionen vilket kan resultera i mikrobiella skador (angrepp av mikroorganismer).
