# Besiktningsprotokoll

| Fastighetsbeteckning:<br>Amundebo 1:38 | |
| Fastighetsadress:<br>Solltorpsvägen 1 | |

| Besiktningsdatum:<br>2025-10-27 | Protokollnummer:<br>69345445 |

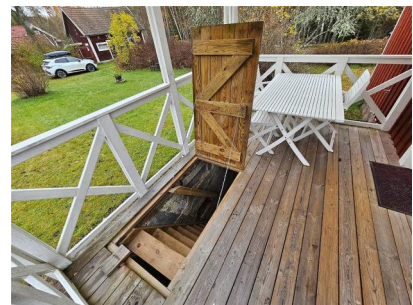
Allmänt upplevs en fuktig miljö i utrymmet. Mindre skador noterades i betonggolvet, och rostbildning förekommer på armering och järndetaljer ingjutna i betongen.

Källaren nås via trall/lucka på uteplatsen.

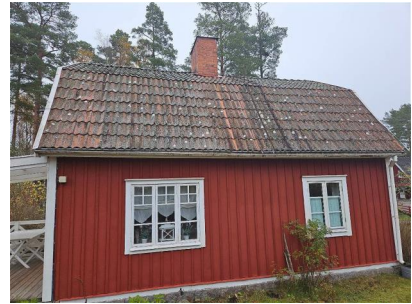
Underlagstaket består av hyvlat spåntak (sticketak) utan takpapp under tegelpannor.
