# Rapport

## Miljöteknisk markundersökning inom Hee 1:16 och Hee 1:60, Heestrand, Tanums kommun

**För:**  
Gästhamnsbolaget Väst AB

**Upprättad:** 2019-05-05

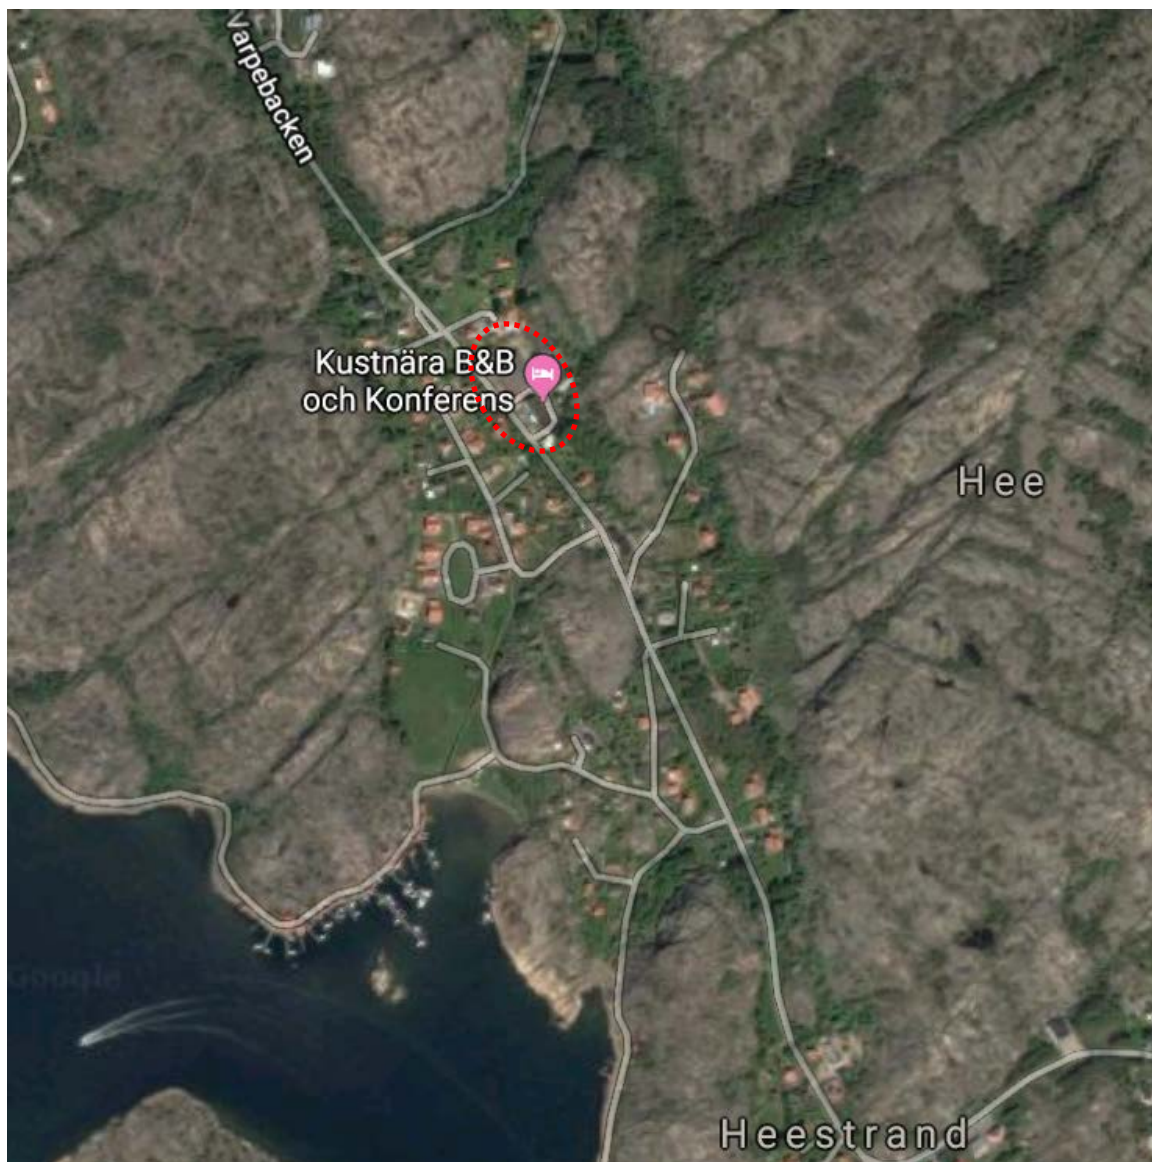
**Figur 1.** Flygbild över aktuella fastigheter, se röd markering.

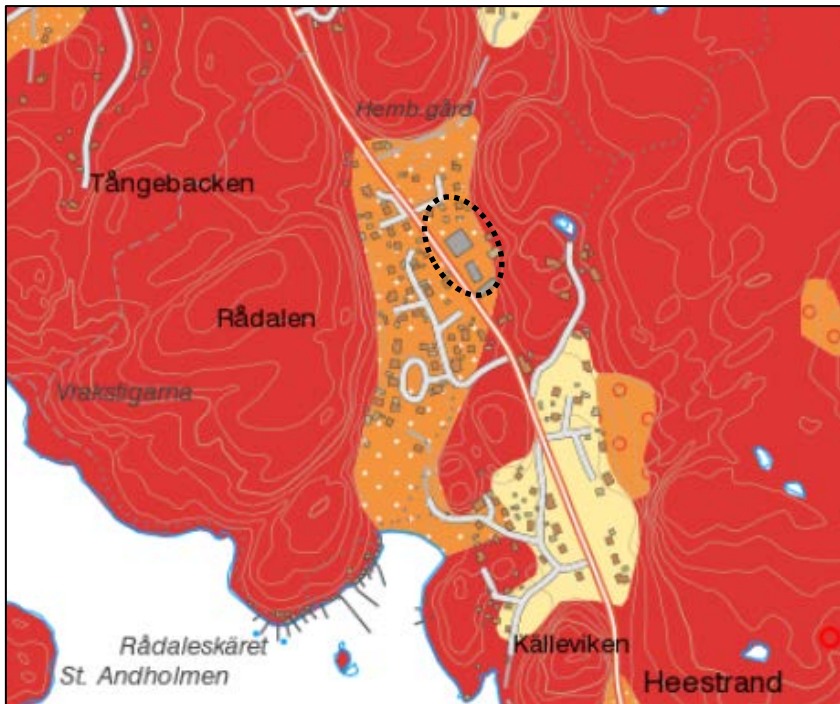
Jordartskartan i **figur 2** visar att den naturliga jordarten inom undersökningsområdet är svallsediment (sand och grus) i en gammal havsvik.

**Figur 2.** Jordartskarta från SGU. Orange med vita prickar=svallsediment/grus, rött=berg i dagen. Undersökningsområdet markerat med svart.

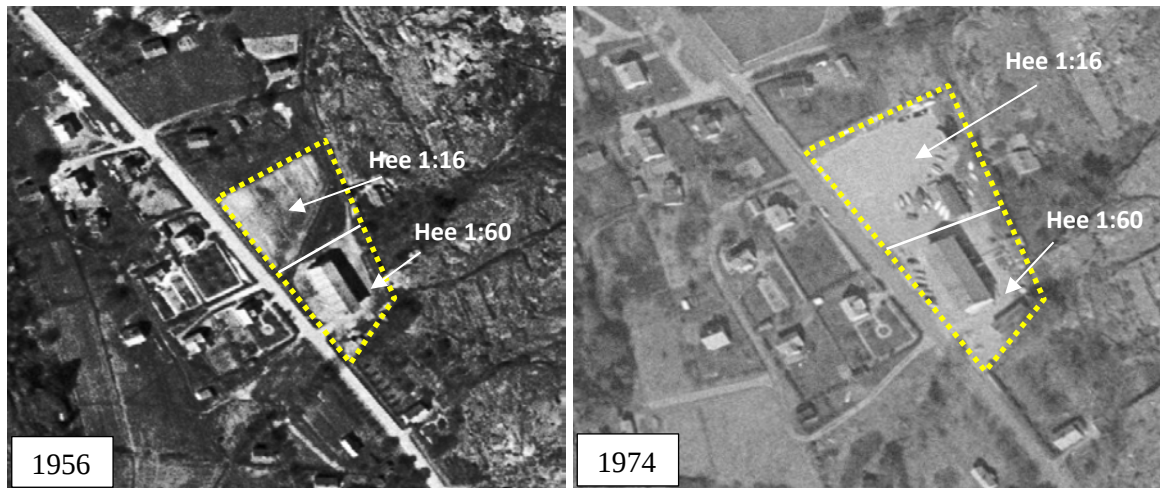
I **figur 3** nedan återfinns historiska flygbilder från 1956 respektive 1974 vilka visar att Hee 1:60 var bebyggd redan 1956. Under 1960- och 1970-talet var verksamheten på fastigheten en syfabrik utan hantering av miljöfarliga ämnen. Därefter fanns i byggnaden en mekanisk verkstad. En period användes byggnaden som lagerlokal innan nuvarande verksamhet som vandrarhem startade 1989.

Angränsande fastighet (Hee 1:16) bestod av åkermark fram till 1960-talet. Från 1970-talet och fram till 2002 användes fastigheten som mekanisk verkstad och därefter som lagerlokal. Båthantering har förekommit på platsen sedan byggnaden uppfördes.

**Figur 3.** Historiska flygbilder. Undersökningsområdet (fastigheterna) markerat med gult. Gränsen mellan fastigheterna markerad med vitt.

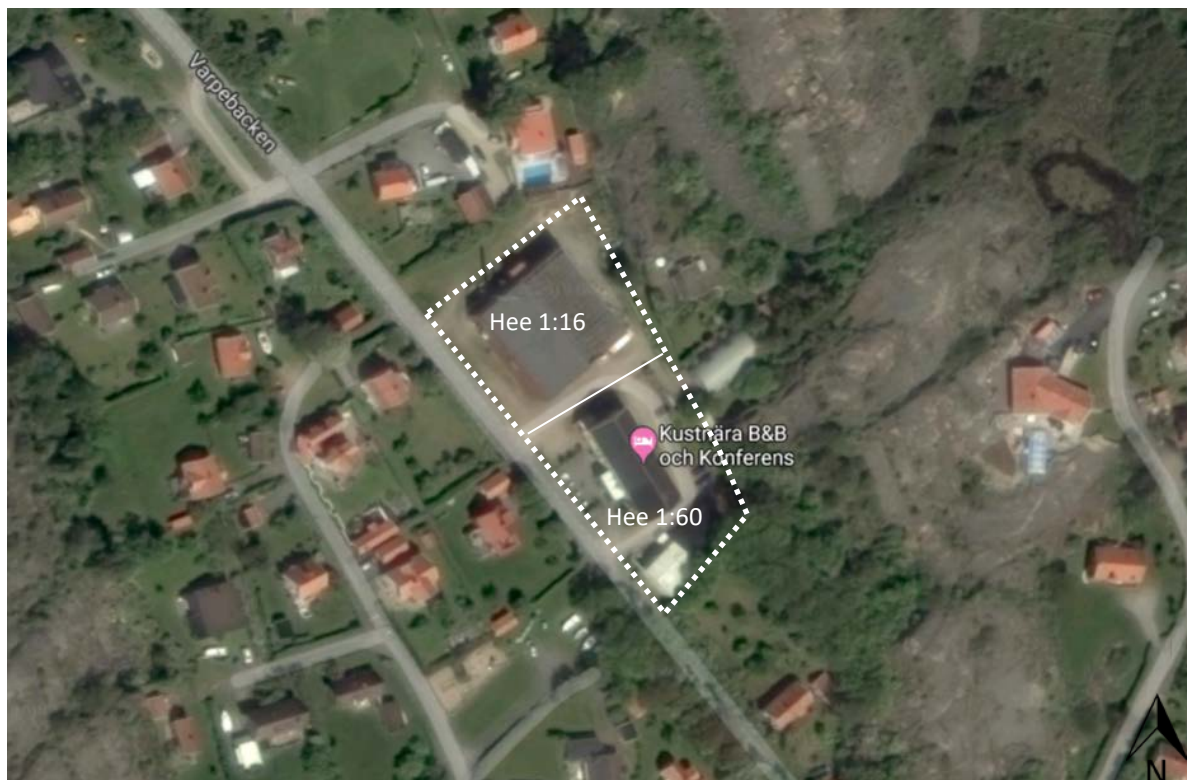
**Figur 1.** Fastigheterna Hee 1:60 och Hee 1:16, undersökningsområdet markerat med vitt.

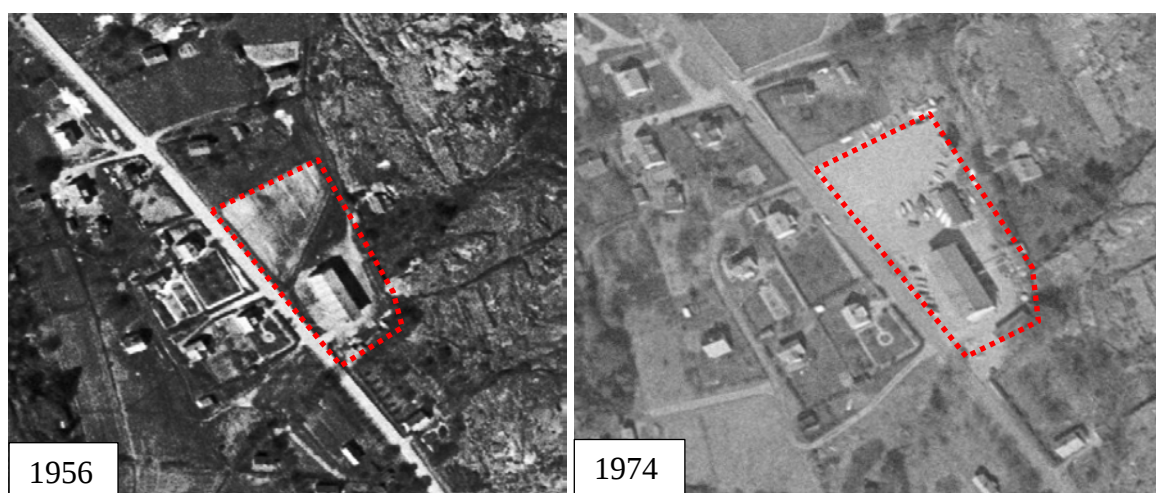
- Huset på Hee 1:60 byggdes innan 1956, se **figur 2**. Under 1960- och 1970-talet var verksamheten på fastigheten en syfabrik, dock utan någon färgning eller hantering av våta processer. Från 1972 fram till 1985 fanns även där en mekanisk verkstad. Därefter användes fastigheten som lagerlokal innan den blev vandrarhem 1989.

**Figur 2.** Historiska flygbilder.

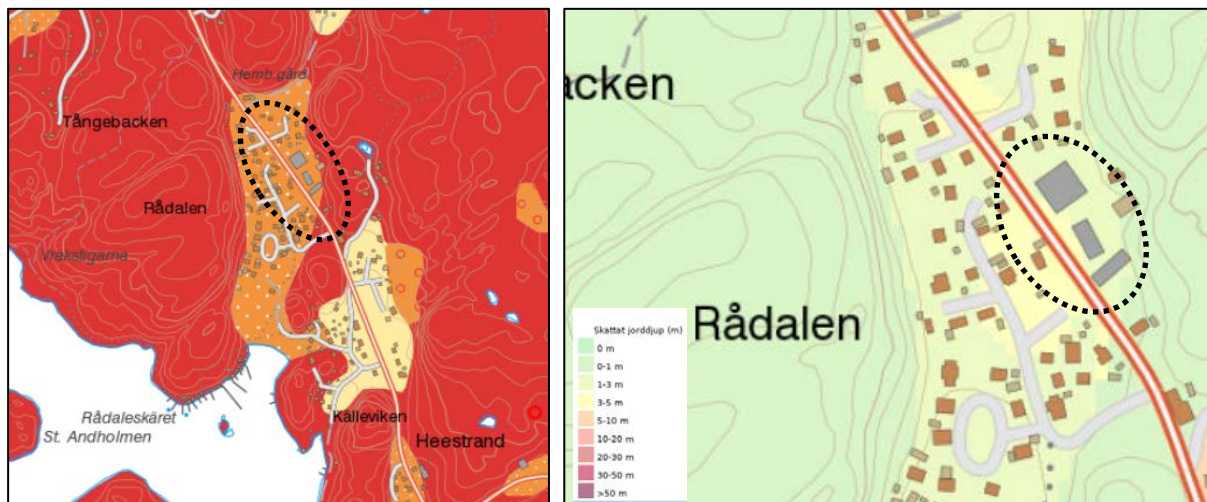
- Marken i området är enligt SGU's jordartskarta en gammal havsvik med svallsediment (sand/grus), se **figur 3**. Grundvattnet bedöms ligga 1-2 m under markytan och ha en riktning ut mot havet i söder.
- Jorddjupet i området är enligt SGU's kartdatabas 1-3 m.
- Enligt brunnarsarkivet finns det inga grundvattenbrunnar inom 200 m från fastigheterna.

**Figur 3.** Geologiska kartor. Orange med vita prickar=sand/grus, rött=berg i dagen. Jorrdjupet är 1-3 meter.

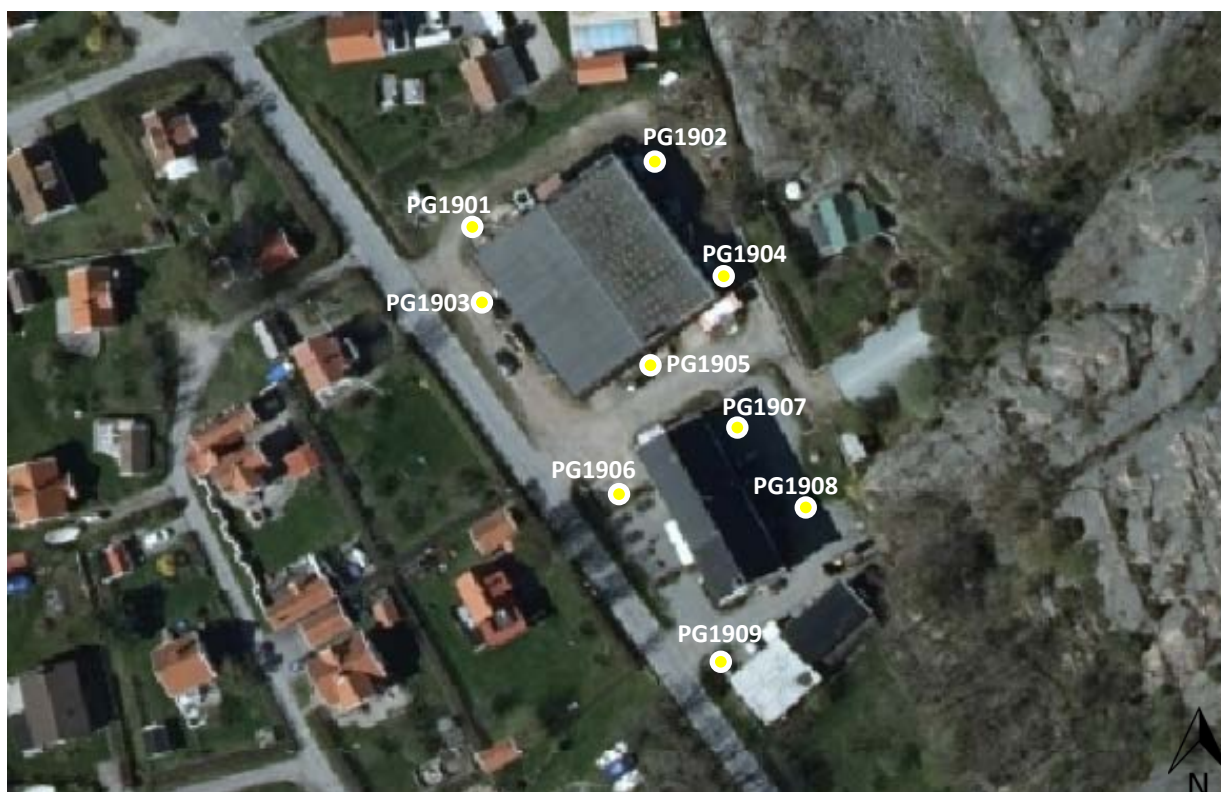
**Figur 4.** Förslag till provtagningspunkter, PG1901 till PG1909.

Provtagningen utförs genom provgropsgrävning i nio gropar. Punkterna är utsatta med hänsyn till tidigare verksamheter samt ledningar i marken. Det finns ett stort antal interna ledningar vilket till viss del har styrt var grävning kan utföras.
