# Besiktningsprotokoll

Anticimex Försäkringsbesiktning i samarbete med Fastighetsbyrån

| Fastighetsadress:<br>Västra Järnvägsgatan 15 | |

| Besiktningsdatum:<br>2025-09-03 | Protokollnummer:<br>69239138 |

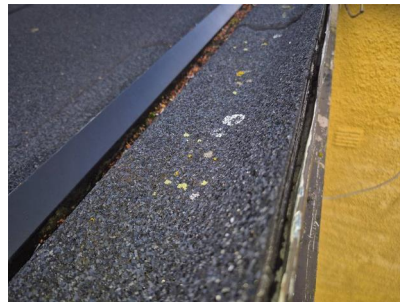
### Utvändigt / Vind på garage

Se notering under allmänt entréplan gällande blåbetong.

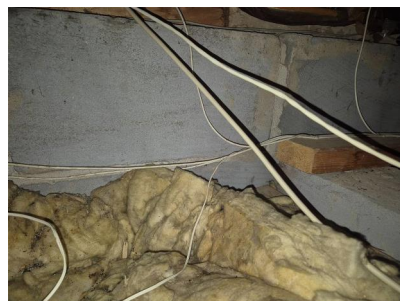
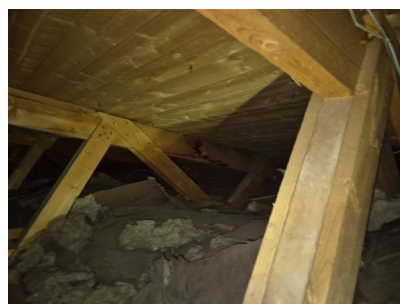
### Utvändigt / Vind över barrum

Underlagstaket har fuktfläckar.

Fuktfläckar kan bero på olika saker, och kan vara ett tecken på en tidigare eller ett pågående läckage.

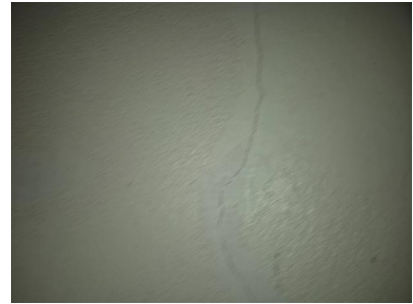
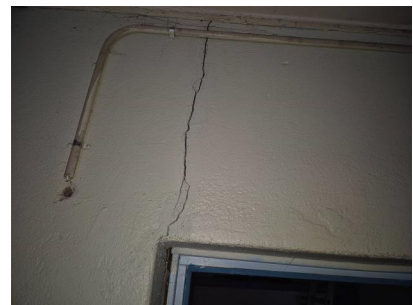
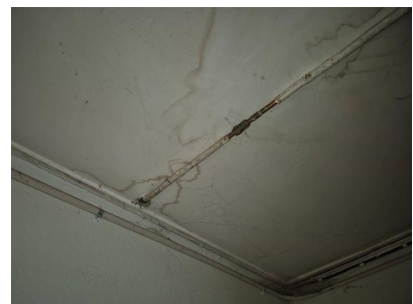
### Entréplan / Pannrum

Taket har fuktfläckar.

Fuktfläckar kan bero på olika saker, och kan vara ett tecken på en tidigare eller en pågående fuktskada.
