Besiktningssprotokoll

Anticimex Försäkringsbesiktning i samarbete med Fastighetsbyrån

Fastighetsbeteckning: Toresunds-Sundby 1:72	
Fastighetsadress: Sundby Hagväg 11	
Postnummer: 645 61	Ort: Stallarholmen

Besiktningdatum: 2025-11-04	Protokollnummer: 69368504
Temperatur: 8 °C	Väderlek: Duggregn
Tekniker: Urban Pettersson	
E-post: urban.pettersson@anticimex.se	
Kontor: Eskilstuna	
Närvarande: Huset är besiktigt utan säljare eller mäklare närvarande.

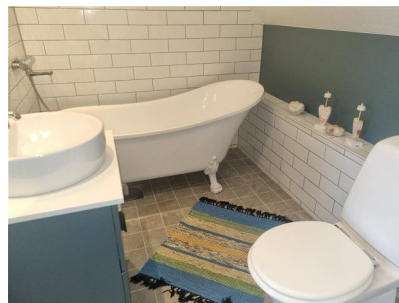
Övre plan / Badrum

✓ Inget att notera.

Fuktindikering i utrymmet gav inga förhöjda fuktindikationer.

Vid stickprovskontroll av jordade eluttag noterades inga avvikelser.
