# Besiktningsprotokoll

Anticimex Försäkringsbesiktning i samarbete med Fastighetsbyrån

| Fastighetsadress:<br>Orleka Kronogården 2 | |

| Besiktningsdatum:<br>2025-09-12 | Protokollnummer:<br>69211918 |

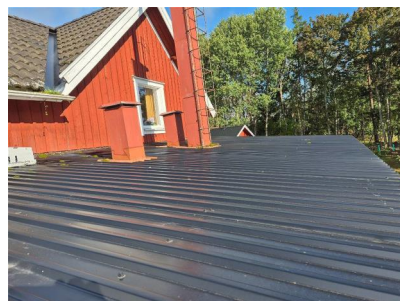
Taket är besiktigat från anliggande stege mot taket.

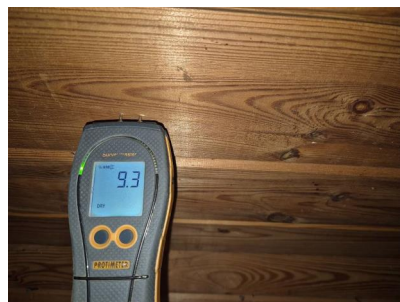
Vid kontroll av sidovinden uppmättes fuktvärden under kritisk fuktnivå för mikrobiell tillväxt och en normal lukt upplevdes.

Fuktkvoten i underlagstak/takbjälkar uppmättes vid besiktningstillfället till mindre än 10%. Gränsvärdet är 17%.

Detta värde varierar dock under året beroende på årstid och utomhusklimat.

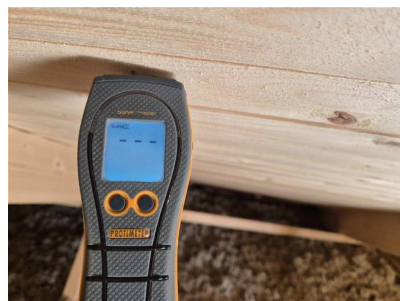
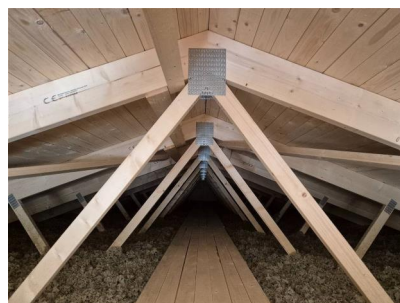
Vid kontroll av vinden uppmättes fuktvärden under kritisk fuktnivå för mikrobiell tillväxt och en normal lukt upplevdes. Fuktkvoten i underlagstak/takbjälkar uppmättes vid besiktningstillfället till mindre än 10%. Gränsvärdet är 17%. Detta värde varierar dock under året beroende på årstid och utomhusklimat.

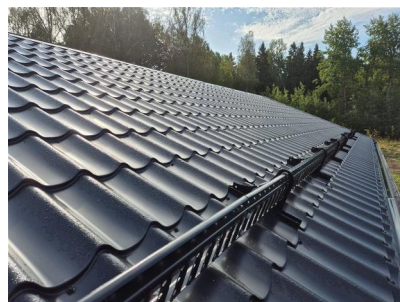
Inget att notera.

Taket är besiktigat från marken och anliggande steg mot hängrännor.

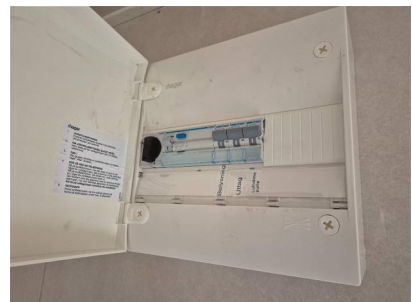
El-centralen har jordfelsbrytare.  
Gruppförteckning över elcentralen finns.

Inget övrigt att notera.
