Vrine 3:92

Galvarevägen 11

| Besiktningsdatum | 2025-11-11 |
| Besiktningsslag | OBS Besiktning Bohuslän AB |

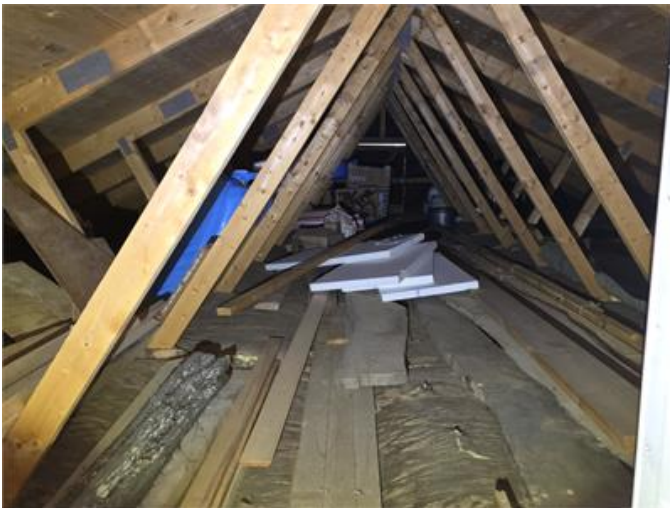
Nockvind: Avloppsluftare otät.

Om det finns brister i tätningen mellan ett varmt och ett kallt utrymme eller om relativt varm och fuktig luft släpps ut i det kalla utrymmet finns det en risk för förhöjd luftfuktighet vintertid med mikrobiell skador i underlagstaket som följd. Rekommenderar att avloppsluftare dras ut genom yttertak enligt anvisning, alternativt ser över/byter ventil.

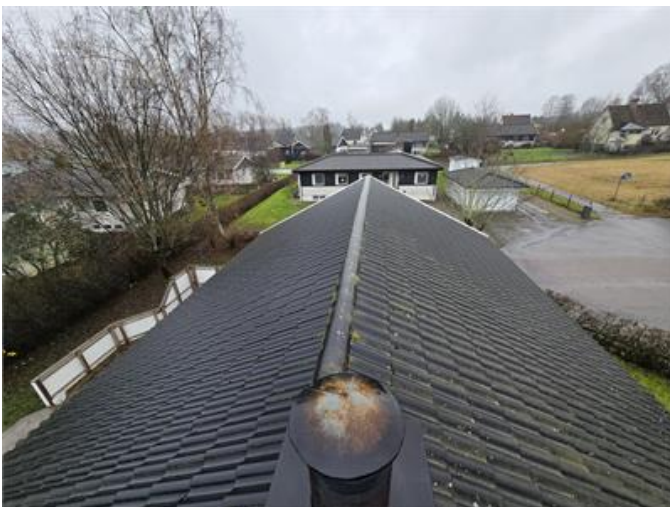
Tak: Stickprovskontroll under pannor, främjöl samt tunn ströläkt noteras.
