# Besiktningsprotokoll

Anticimex Försäkringsbesiktning i samarbete med Fastighetsbyrån

| Fastighetsadress:<br>Gränsvägen 22 | |

| Besiktningsdatum:<br>2025-11-12 | Protokollnummer:<br>69361144 |

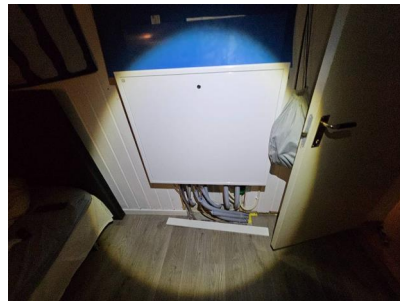
Här finns fördelningen till den vattenburna golvvärmen.
