# Besiktningsprotokoll

| Fastighetsbeteckning:<br>Borgärdet 2:20 | |
| Fastighetsadress:<br>Mellanvägen 8 | |

| Besiktningsdatum:<br>2025-11-19 | Protokollnummer:<br>69398332 |

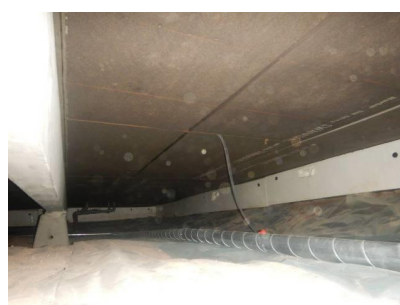
Krypgrund med installerad avfuktare.

I husets krypgrund finns en krypgrundsavfuktare installerad. Syftet med denna installation är att genom avfuktning hålla fuktigheten i krypgrunden på en så låg nivå att ingen tillväxt av mikroorganismer är möjlig. För att detta ska fungera är det viktigt att installationen servas årligen med bland annat filterbyte och kontroll av inställningar så att fuktigheten inte stiger.

Fuktkvot uppmättes till 12 %.
