# Besiktningsprotokoll

Anticimex Försäkringsbesiktning i samarbete med Fastighetsbyrån

| Fastighetsbeteckning:<br>Järvsta 57:2 | |

| Besiktningsdatum:<br>2025-11-17 | Protokollnummer:<br>69399457 |

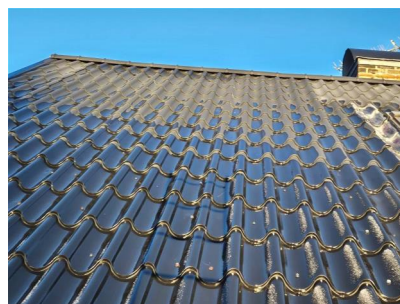
Besiktning av yttertaket har genomförts från marken samt anliggande steg av säkerhetsskäl då plåttaket var halt vid besiktningen. Inget finns att notera på plåttaket.

Däremot observerade jag att vissa tegelfogar på skorstenen är i behov av underhåll.

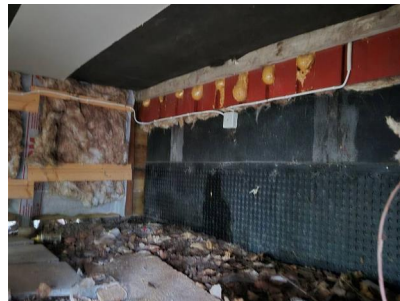
Inget att notera.
