# Besiktningsprotokoll

Anticimex Försäkringsbesiktning i samarbete med Fastighetsbyrån

| Fastighetsadress:<br>Fossala 80 | |

| Besiktningsdatum:<br>2025-11-13 | Protokollnummer:<br>69384303 |

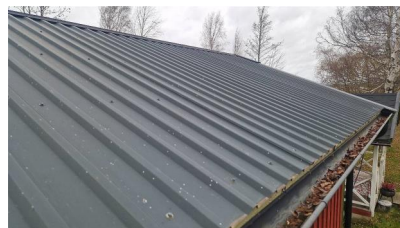
Inget att notera.

Taket är besiktat från anliggande stegen.

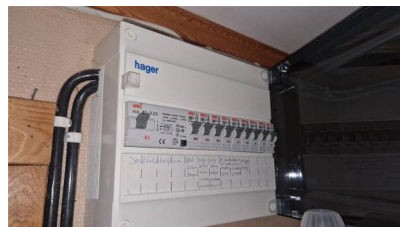
Fuktindikering i utrymmet gav inga förhöjda fuktindikationer.

Jordfelsbrytare finns installerad vid elcentralen.

Vid stickprovskontroll av jordade eluttag noterades inga avvikelser.
