# Besiktningsprotokoll

Anticimex Försäkringsbesiktning i samarbete med Fastighetsbyrån

| Fastighetsadress:<br>Gussarvshyttan 132 | |

| Besiktningsdatum:<br>2025-11-24 | Protokollnummer:<br>69303133 |

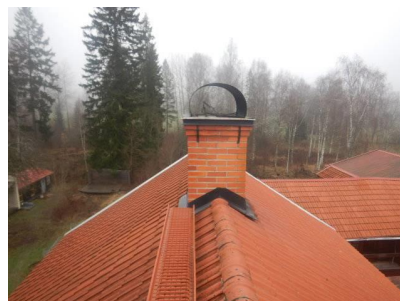
### Utvändigt / Vind 1 & 2

Flertal fuktfläckar noterades i underlagstak och bedöms som äldre. Torrt vid besiktning.

Vid kontroll av vinden uppmättes fuktvärden under kritisk fuktnivå för mikrobiell tillväxt och en normal lukt upplevdes. Fuktkvoten i underlagstak/takbjälkar uppmättes till 14 %.
