# Besiktningsprotokoll

Anticimex Försäkringsbesiktning i samarbete med Fastighetsbyrån

| Fastighetsadress:<br>Uvedalsgatan 56 | |

| Besiktningsdatum:<br>2025-11-28 | Protokollnummer:<br>69415664 |

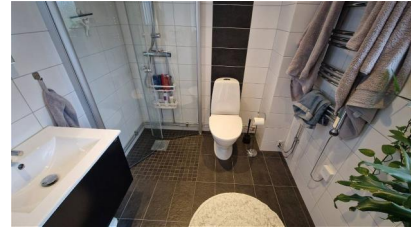
Normala fuktvärden indikerades mot klinker/kakel.

En viss fukt tränger alltid in bakom kakel/klinker via fogarna, detta är helt normalt och innebär inte att tätskiktet/ våtrumsisoleringen under kaklet/klinkern är bristfälligt eller ur funktion.
