## SAMMANFATTNING

Länsstyrelsen i Norrbotten beviljade år 2010 byggnadsvårdsbidrag enligt bidragsförfordningen för yttre restaurering av Brännvalls Café i Överkalix. Motiveringen löd:

# INLEDNING

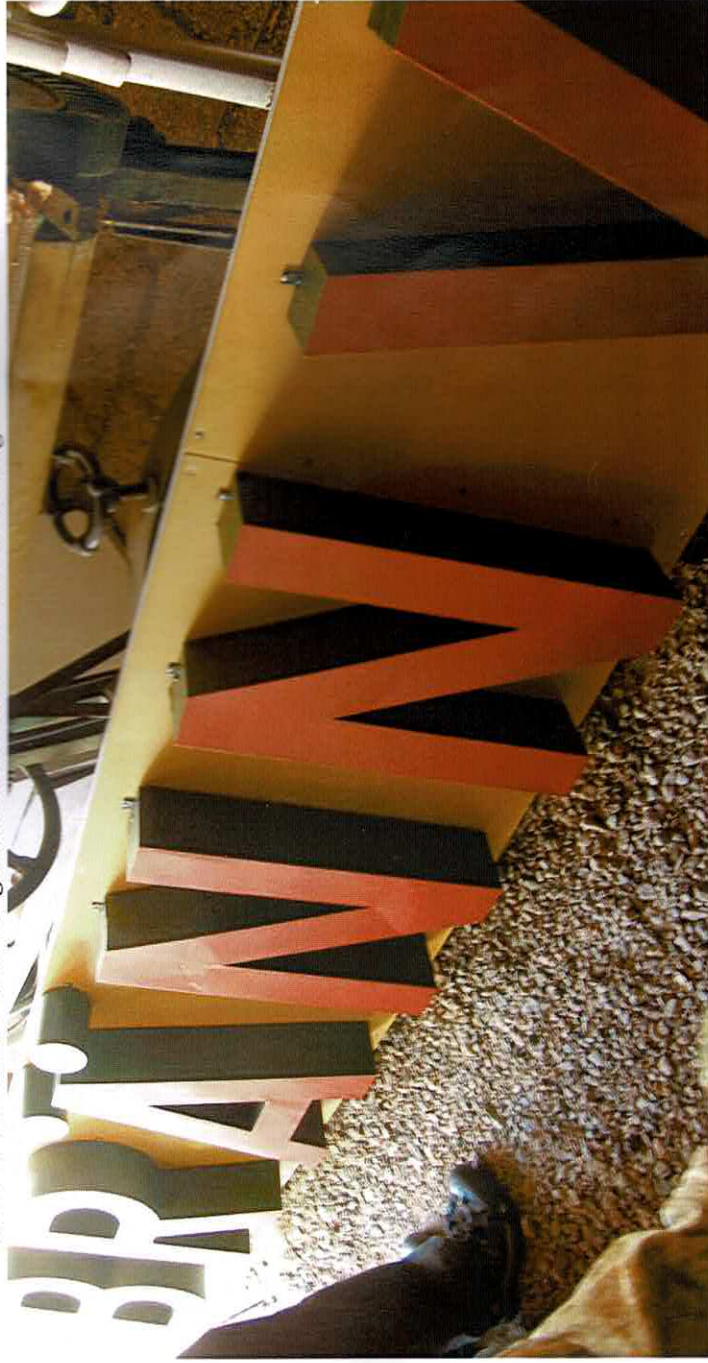
Katarina har varsamt låtit restaurera den gamla caféskylten.  
Tord Karlsson utförde arbetet och skylten är skrivande stund på sin rätta plats.

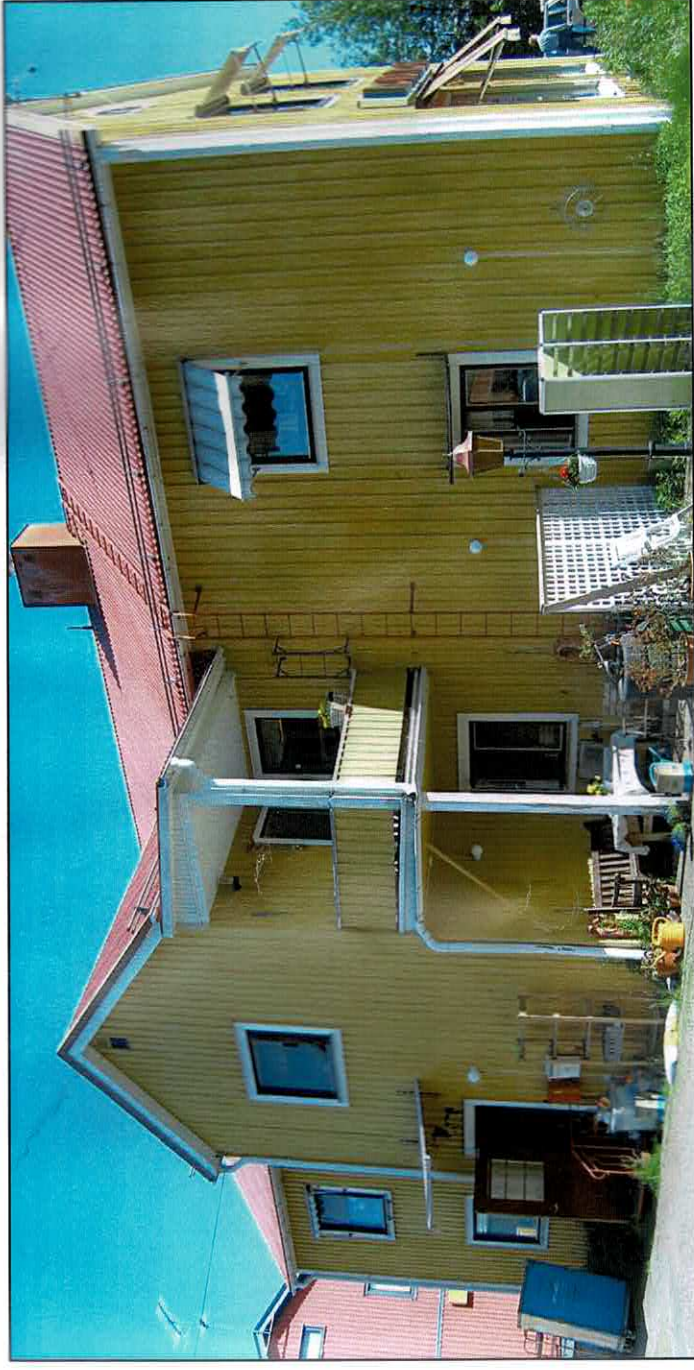
Ovan C-fasad med utbyggnaden

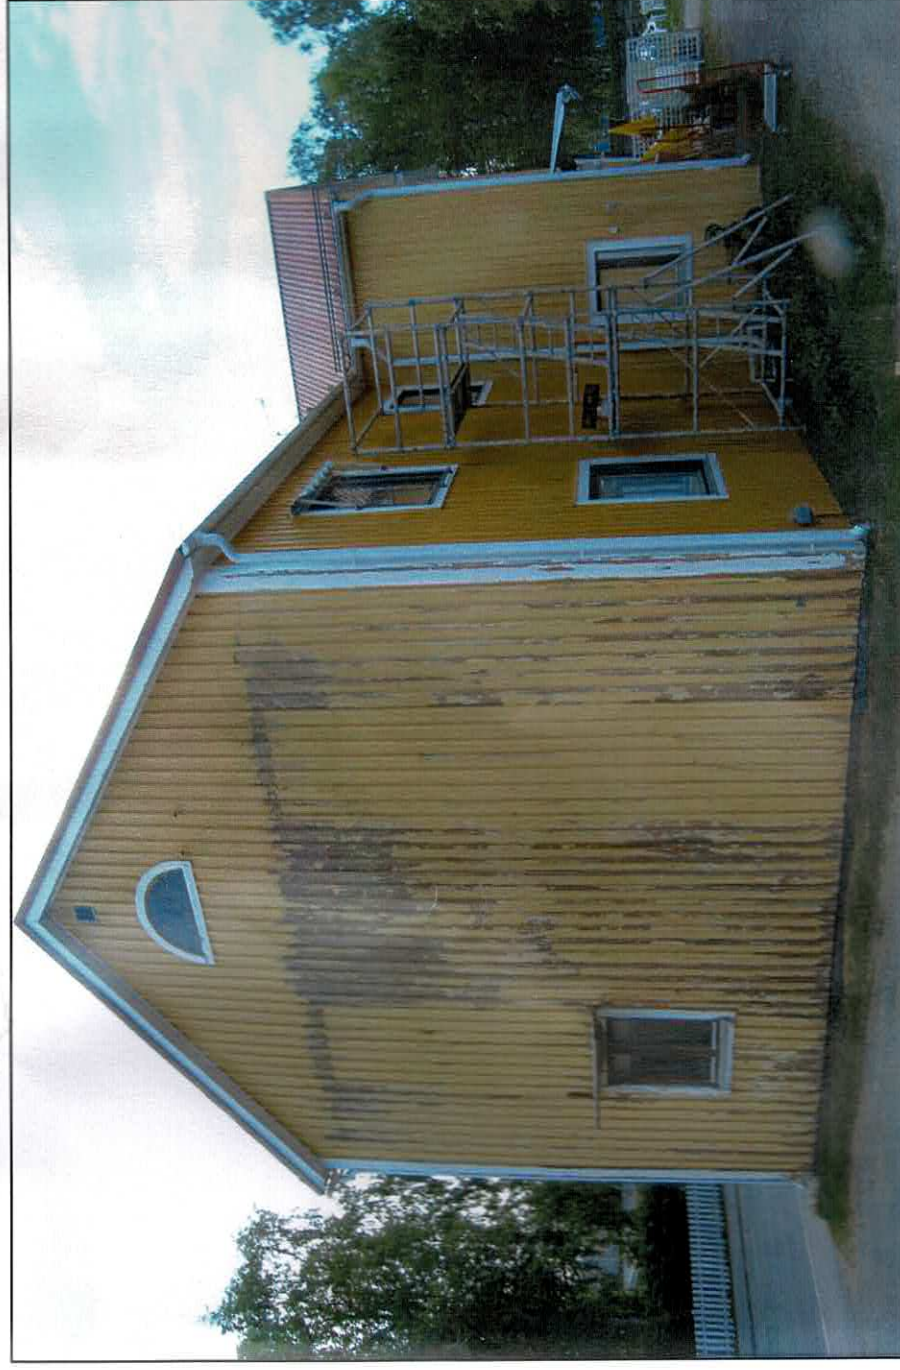
Ovan D-fasad. Nedan t.v. C-fasad. Nedan t.h. trädstaket efter röjning av växtlighet.

Samtliga fasader har, förutom utbyggnaden som inte ingår i bidraget, skrapats och grundats samt målats två gånger med linoljefärg från Engwall & Claesson. Panelen målades i en gul kulör, knutbräddor, fönsterfoder och övriga snickerier målades vita.

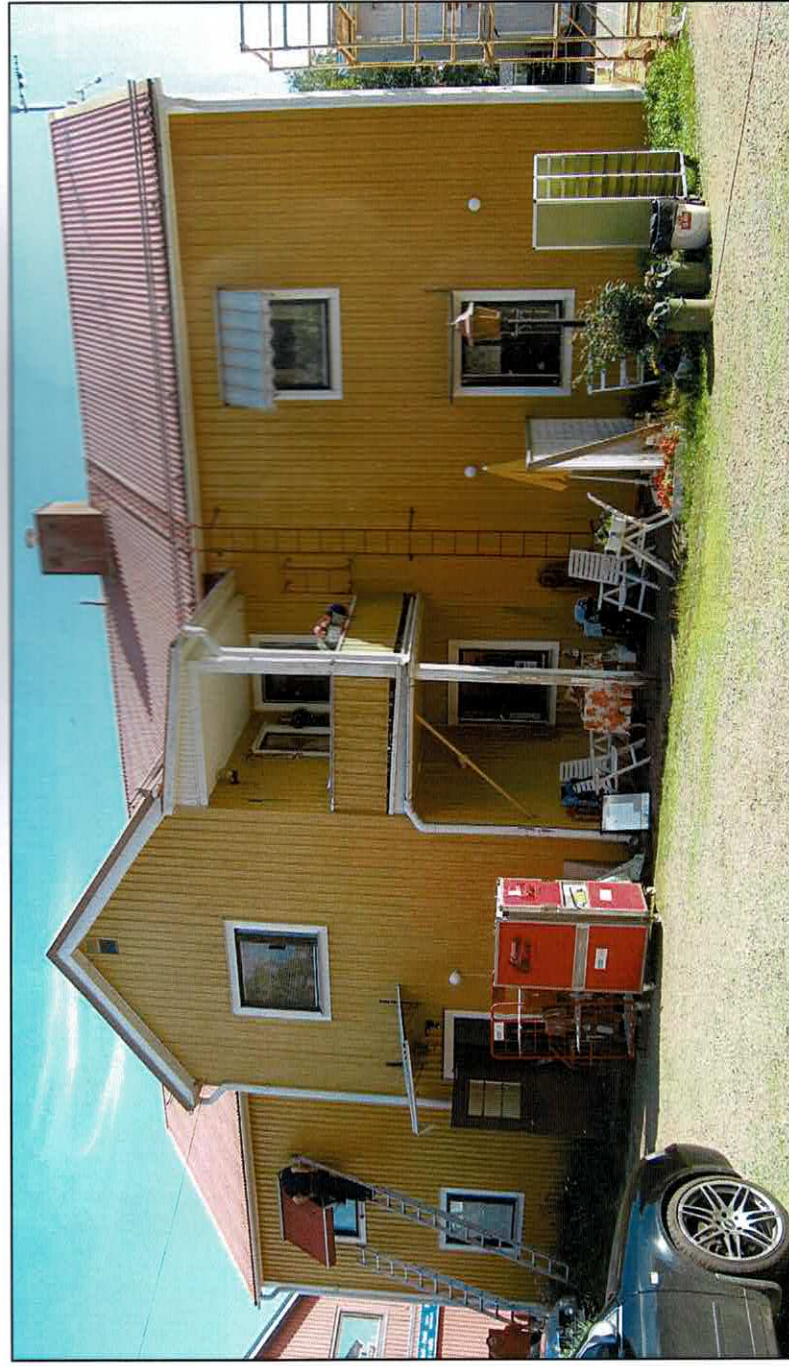
Ovan A-fasad. Nedan C-fasad.
