# Besiktningsprotokoll

Anticimex Försäkringsbesiktning i samarbete med Fastighetsbyrån

| Fastighetsadress:<br>Löparevägen 3 | |

| Besiktningsdatum:<br>2025-11-14 | Protokollnummer:<br>69375647 |

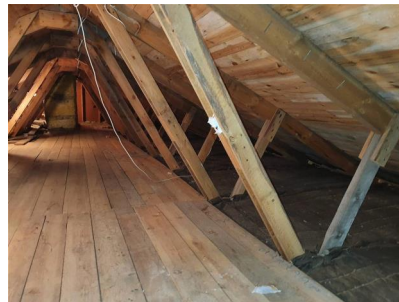
### Utvändigt / Tak

Takpannor, plåtdetaljer och underlagspapp har enligt vår bedömning en begränsad livslängd. Eftersom husets taktäckning är äldre har det ett minskat motstånd mot vatteninträngning. Detta i sin tur kan leda till fuktskador på träläkt och vidare ner i underliggande konstruktioner.

Mossa som växer på taket kan leda till att taktäckningen har ett minskat motstånd mot vatteninträngning. Detta i sin tur kan leda till fuktskador på träläkt och takkonstruktionen vilket kan resultera i mikrobiella skador (angrepp av mikroorganismer).
