**Fastighetsuppgifter**

Fastighetsbeteckning  
FÄRLÖVS-HARASTORP  
1:21  
Adress  
Torsebro Byväg 166  
291 96 Kristianstad

| Uppdragsnummer | G36118 |
| Besiktningsdatum | 2025-12-01 |

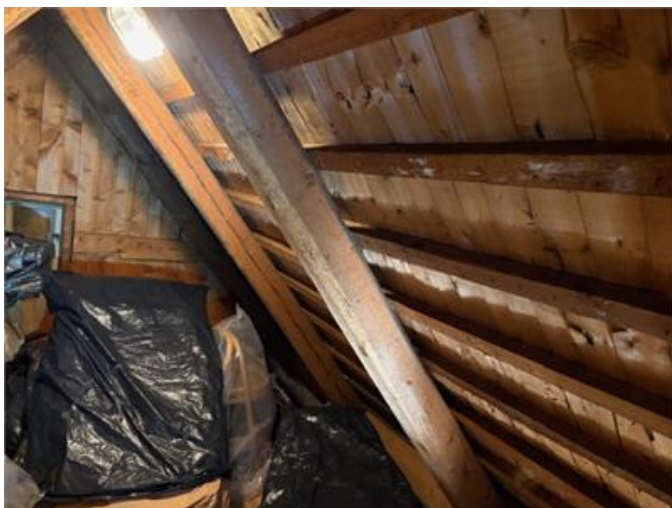
| Besiktningresultat | | | | | |
|---|---|---|---|---|---|
| Vind | | X | | | Äldre missfärgning förekommer vid murstock som uppkom innan skorstenen plåtades in. Ingen förhöjd fukt indikerades vid besiktningen |

Äldre missfärgning förekommer vid murstock som uppkom innan skorstenen plåtades in. Ingen förhöjd fukt indikerades vid besiktningen

Allmän bild från vindsutrymmet
