# Besiktningsprotokoll

Anticimex Försäkringsbesiktning i samarbete med Fastighetsbyrån

| Fastighetsadress:<br>Stjärnsnäs vägen 41 | |

| Besiktningsdatum:<br>2025-12-02 | Protokollnummer:<br>69419381 |

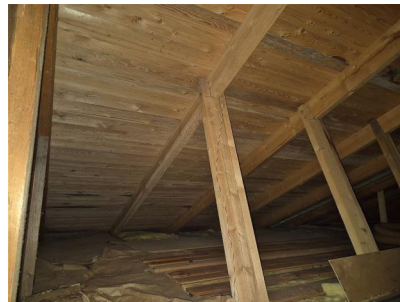
### Utvändigt / Vind 2 ovan grovkök/gästrum

Fuktkvoter uppmättes i takstolar och underlagstak till mellan 12-14% Risk för mikrobiell tillväxt inträffar vid 75% relativ luftfuktighet vilket motsvarar 17% fuktkvot i furuvirke. Observera att fuktigheten på vinden ändras över säsongen, fuktigast är det vindtertid.

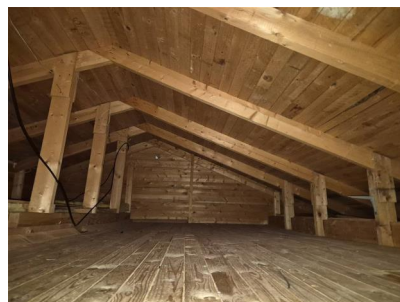
Brädgolv finns monterat på vinden.
