# Besiktningsprotokoll

Anticimex Försäkringsbesiktning i samarbete med Fastighetsbyrån

| Fastighetsadress:<br>Snickartorpsvägen 13 | |

| Besiktningsdatum:<br>2025-11-24 | Protokollnummer:<br>69411904 |

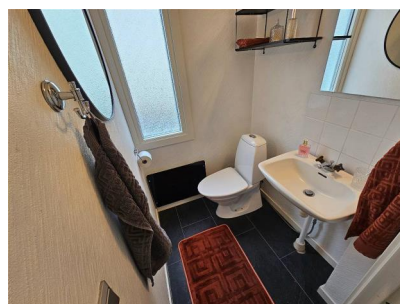
Inget att notera.

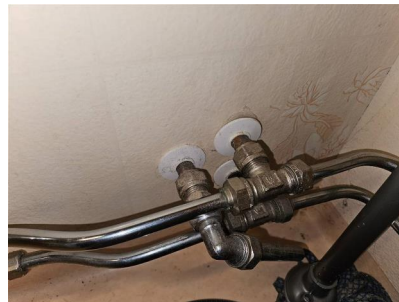
- Funktionskontroll av jordade eluttag.
- Fuktindikering i utrymmet gav inga förhöjda fuktindikationer.

Vid stickprovskontroll av jordade eluttag noterades inga avvikelser.

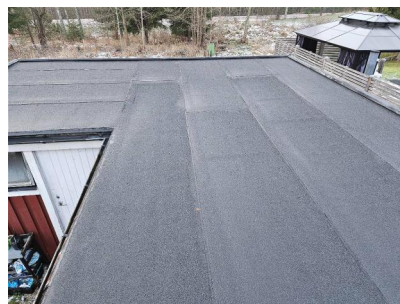
Inget att notera.

Taket besiktad från taket.
