# Besiktningsprotokoll

Anticimex Försäkringsbesiktning i samarbete med Fastighetsbyrån

| Fastighetsadress:<br>Råstocksvägen 14 | |

| Besiktningsdatum:<br>2025-12-02 | Protokollnummer:<br>69383736 |

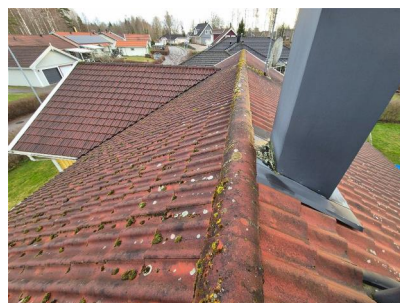
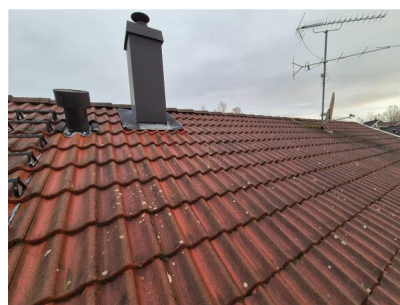
Se notering vind,  
I övrigt inget att notera.

Taket är besiktat från takstegen och från stege uppställd mot takfoten.

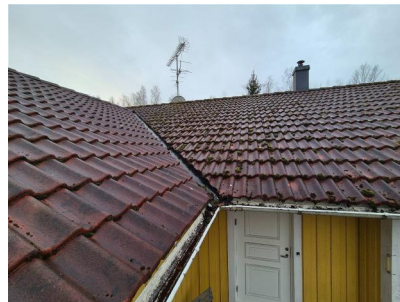
Vid besiktning av vinden noterades lokala fuktfläckar omkring genomföringar men främst i anslutning till rännarlarna och förhöjda fuktvärden påvisades i anslutning till dessa.

Underlagstaket består av träfiberskivor och underlagstaket har fuktfläckar främst i anslutning ränndalar samt genomföringar. Förhöjda fuktvärden uppmättes i anslutning till dessa.

Jag rekommenderar att man undersöker detta vidare för att säkerställa vad som orsakat dessa samt omfattningen och vilka åtgärder man bör genomföra. Troligtvis handlar det inte om en komplett takomläggning utan snarare delreparationer och förbättringar av rännalsplåtar.
