# Besiktningsprotokoll

Anticimex Försäkringsbesiktning i samarbete med Fastighetsbyrån

| Fastighetsadress:<br>Storbäckstigen 7 | |

| Besiktningsdatum:<br>2025-12-01 | Protokollnummer:<br>69388746 |

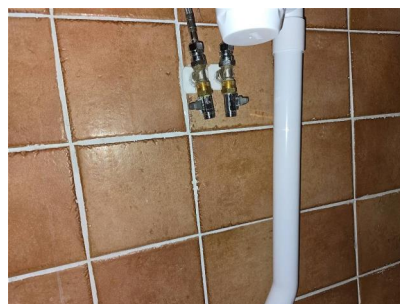
När tätskikt är felmonterat i golvbrunnen innebär det risk för fuktskador. Vatten kan tränga ner i omkringliggande konstruktioner med fuktrelaterade skador som följd.

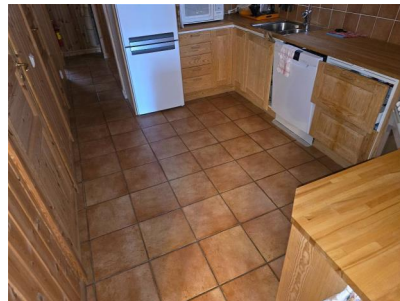
Upphängningsbygel saknas på avloppslang från diskmaskinen.

För att hindra brott på avloppsslang rekommenderas komplettering av upphängningsbygel.

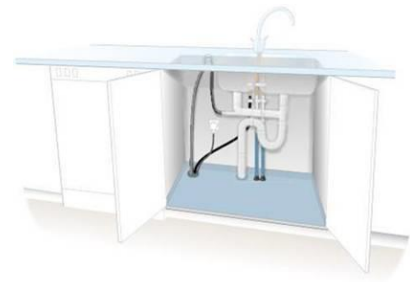
Fuktskydd saknas under kyl/frys.

För att upptäcka eventuella läckage, installera ett fuktskydd.
