# Besiktningsprotokoll

Kompletterande besiktning  
Anticimex Försäkringsbesiktning i samarbete med Fastighetsbyrån

| Fastighetsbeteckning:<br>Vinhunden 16 | |

| Besiktningsdatum:<br>2025-12-04 | Protokollnummer:<br>69416001 |

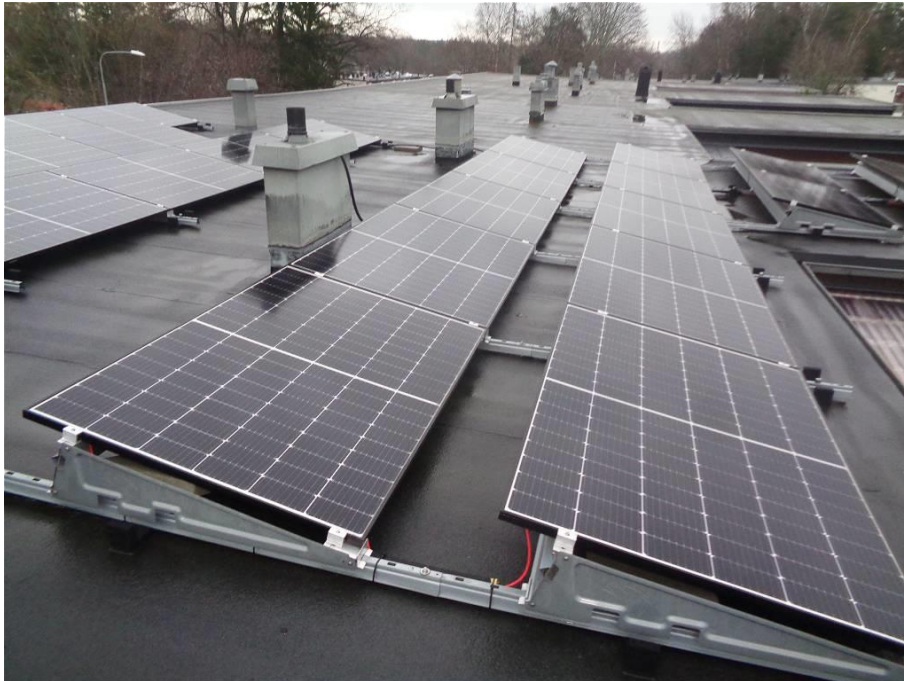
Äldre plåtdetaljer på yttertaket är delvis inte utbytta i samband med takrenoveringen, äldre huvar noteras och delvis skräp samt stående vatten noteras på taket.

Detta kan leda till fuktskador i bakomliggande konstruktioner..

taket är delvis dolt av solpaneler
