# Besiktningssprotokoll

Anticimex Försäkringsbesiktning i samarbete med Fastighetsbyrån

Fastighetsbeteckning: Lilltevedalen 1:276	
Fastighetsadress: Storbäcksstigen 7	
Postnummer: 837 99	Ort: Storlien

Besiktningdatum: 2025-12-01	Protokollnummer: 69388746
Temperatur: -4 °C	Väderlek: Halvklart
Tekniker: Robert Berglund	
E-post: Robert.Berglund@anticimex.se	
Kontor: Sundsvall	
Närvarande: -

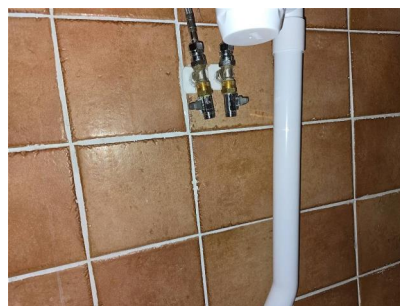
- Utrymmet är äldre och har passerat tiden för sin tekniska livslängd.
- Klinkerplattor rör på sig utanför duschplatsen.
- " Bomljud" förekommer på klinkergolvet. ( Se även allmänt)
- Spricka finns i kakelplatta vid dörren till bastun.
- Om det finns ett tätskikt som är uppvikt stopp mot entréhallen har ej kunnat konstateras.
- Tätskiktet fel monterat i golvbrunnen. (sticker ut under klämringen.)
- Rörgenomföring finns i golvet. Vilket var godkänt vid uppförandet av utrymmet.
- Mjukfog i golv/vägg vinkel i duschplats. Om det inte finns en hårdfog bakom mjukfogen kan inte vatten som rinner mellan tätskikt och kakelplattor transporteras till golvbrunnen.
- Ballofix kopplingar saknar ändlock.

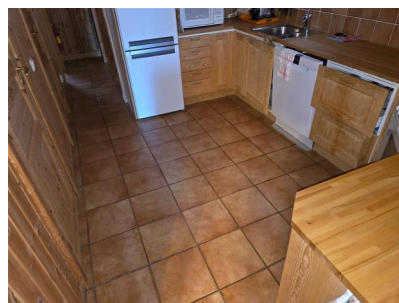
Upphångningsbygel saknas på avloppslang från diskmaskinen.

För att hindra brott på avloppslang rekommenderas komplettering av upphångningsbygel.
