# Besiktningsprotokoll

Anticimex Försäkringsbesiktning i samarbete med Fastighetsbyrån

| Fastighetsadress:<br>Gamla Gatan 5 | |

| Besiktningsdatum:<br>2025-12-16 | Protokollnummer:<br>69453237 |

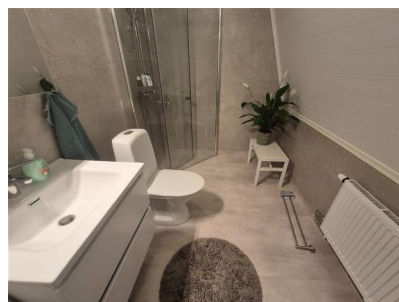
Inget att notera.

Fuktindikering i utrymmet gav inga förhöjda fuktindikationer.

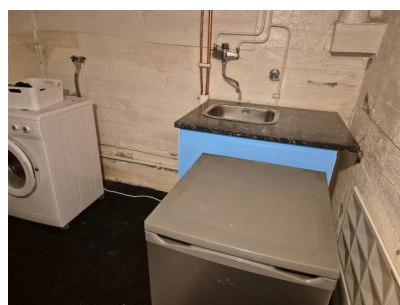
Inget övrigt att notera.

Fuktindikering i utrymmet gav inga förhöjda fuktindikationer med hänsyn tagen till konstruktion.
