**Fastighetsuppgifter**

Fastighetsbeteckning  
Grantäppan 1  
Adress  
Torsred Grantäppan 1  
46158 Trollhättan

| Besiktningsdatum | 2026-01-05 |
| Besiktningsföretag | OBM Besiktning Bohuslän AB |

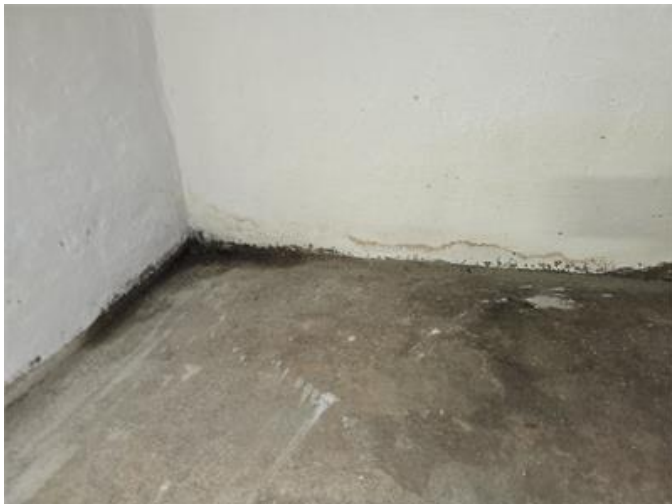
En äldre grovkällare utsätts i regel för mer eller mindre permanent fuktpåverkan från angränsande mark. Täta ytskikt (plastmattor, vissa färger mm) samt konstruktioner och beklädnader med organiska material (tapeter, träreglar mm) mot golv- och väggytor bör undvikas, då fuktpåverkan och mikrobiell tillväxt (mögel/bakterier) kan uppstå, vilket kan leda till att avvikande mikrobiella lukter upplevs.

Grovkällare: Exempelbild på fuktanvisningar.
