# Besiktningsprotokoll

Anticimex Försäkringsbesiktning i samarbete med Fastighetsbyrån

| Fastighetsadress:<br>Västra Furtan Björkliden 1 | |

| Besiktningsdatum:<br>2026-01-12 | Protokollnummer:<br>69494978 |

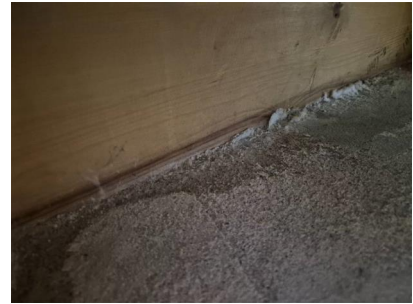
### Källarplan / Teknikrum

Inget övrigt att notera.
