# Besiktningsprotokoll

Försäkringsbesiktning för Anticimex Säljarförsäkrat

| Fastighetsadress:<br>Kvarnvägen 11 | |

| Besiktningsdatum:<br>2026-01-15 | Protokollnummer:<br>69456959 |

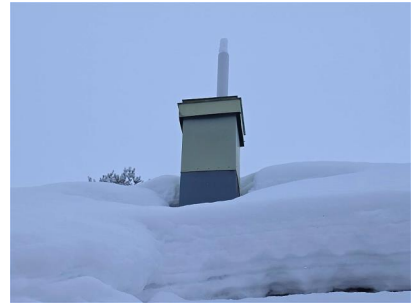
Fuktfäckar vid genomföring i taket.

Fuktfäckar kan bero på olika saker, och kan vara ett tecken på en tidigare eller en pågående fuktskada.

-Spår av fukt noterades under genomföring i tak. Kontrollera om det periodvis uppstår kondens inne i plåstos på tak eller om det finns en otäthet i plåstosen.
