Lytta 1:157

Gråalsvägen 30

| Uppdragsnummer | C17588 |
| Besiktningsdatum | 2026-01-21 |

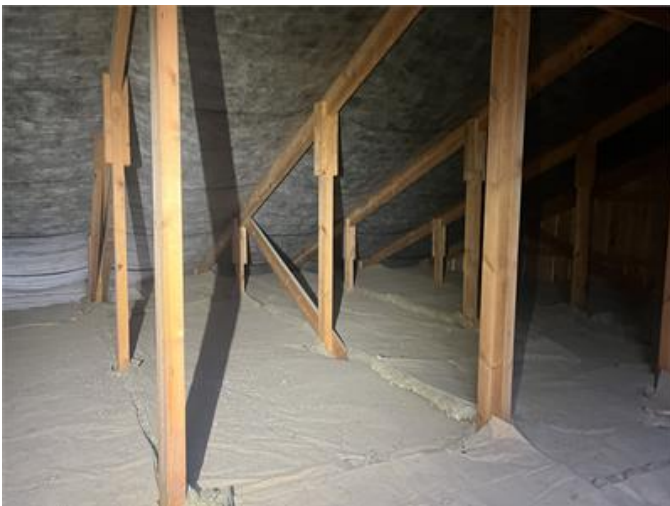
| Besiktningsresultat | | | | | |
|---|---|---|---|---|---|
| Vind | | X | | | <ul style="list-style-type: none"> <li>- Takduk har släppt lokalt vid vindslucka, åtgärd bör övervägas.</li> <li>- Lokal fuktfläck på takstol samt på ovensida isolering, hålls under uppsikt för ev förändringar.</li> <li>- Vinden besiktades från landgång över isolering.</li> </ul> |

Bilden visar del av vinden, mindre fuktfläck på del av takstol samt någon fuktros på ovasida isolering. Vinden bör regelbundet kontrolleras.

Del av vinden.
