# Besiktningsprotokoll

Anticimex Försäkringsbesiktning i samarbete med Fastighetsbyrån

| Fastighetsadress:<br>Lerkärsvägen 6 | |

| Besiktningsdatum:<br>2026-01-21 | Protokollnummer:<br>69508265 |

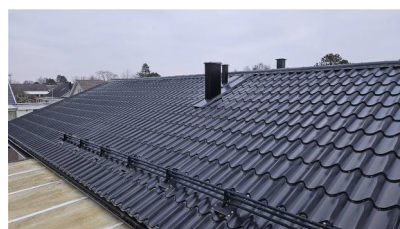
På garagetaket noterades följande:

Takpappen bedöms som äldre och ursprungliga krönplåtarna har återmonteras med fel typ av skruv som blivit rostangripna. Tätskiktet på ett platt/låglutande tak har enligt vår bedömning en begränsad livslängd. Eftersom takpappen är äldre har det ett minskat motstånd mot vattengenomträngning. Detta i sin tur kan leda till att takkonstruktionen drabbas av fuktskador.
