# Besiktningsprotokoll

Anticimex Försäkringsbesiktning i samarbete med Fastighetsbyrån

| Fastighetsadress:<br>Torstuna Holmsta 11 | |

| Besiktningsdatum:<br>2026-01-21 | Protokollnummer:<br>69509084 |

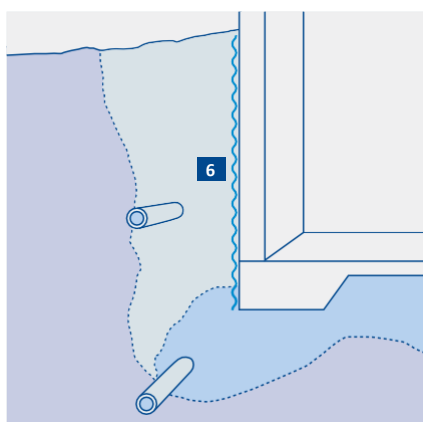
**Fuktspärr med HD-polyeten**

6. Fuktskydd – HD-polyeten
