# Besiktningsprotokoll

| Fastighetsadress:<br>Husby Slottsvägen 52 | |

| Besiktningsdatum:<br>2026-01-20 | Protokollnummer:<br>69459785 |

## Försäkringsbesiktning

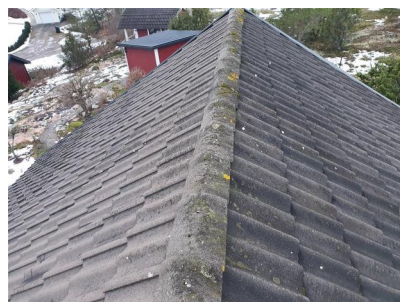
Nockbandstättning saknas, vilket innebär en ökad risk för fuktinträngning i takkonstruktionen.

I övrigt fanns inget att notera.

Taket besiktades via takstege.

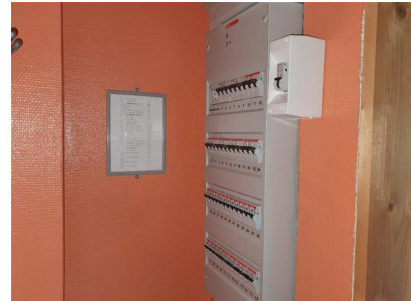
### Entréplan / Förråd, egen ingång

Jordfelsbrytare finns installerad vid el-centralen.
