# Besiktningsprotokoll

Anticimex Försäkringsbesiktning i samarbete med Fastighetsbyrån

| Fastighetsadress:<br>Munkebacksvägen 27 | |

| Besiktningsdatum:<br>2026-01-21 | Protokollnummer:<br>69504154 |

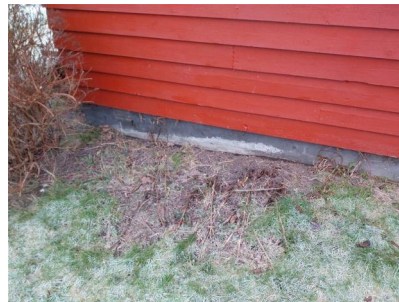
### Utvändigt / Krypgrund

Vid kontroll av konstruktionen i krypgrund uppmättes fuktvärden under kritisk fuktnivå för mikrobiell tillväxt och normal lukt upplevdes.

Risk för mikrobiell tillväxt föreligger om den relativa fuktigheten i den omgivande luften är över 75 % vilket i furuvirke motsvarar en fuktkvot på 17 %.

Krypgrundens grundmurar är av betongsten, ett markskikt av makadam som är täckt av åldersbeständig plast samt ett bjälklag av trä. En avfuktare finns installerad.

Golvbjälklaget ovan den uteluftsventilerade krypgrunden riskerar att drabbas av fuktskador på grund av naturlig fuktpåverkan. Detta kan i sin tur leda till mikrobiella skador (angrepp av mikroorganismer) som kan leda till att mikrobiell lukt sprids till boendemiljön.

Fuktkvoten uppmättes mellan 13,3% och 16,6% i bjälklagets undersida.
