# Besiktningsprotokoll

Anticimex Försäkringsbesiktning i samarbete med Fastighetsbyrån

| Fastighetsbeteckning:<br>Trollsländan 41 | |
| Fastighetsadress:<br>Bergkullevägen 244 | |

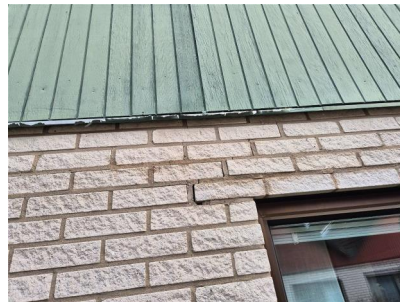
### Utvändigt / Dörrar

Avsaknad av tröskelbleck medför att det finns risk för att vatten kan rinna in och orsaka fuktskador på tröskel och/eller i kringliggande vägg och bjälklag.
