# Besiktningsprotokoll

| Korsnäs 1:18 | |
| Hättebäcksvägen 14 | |

| 2023-08-17 | 67782861 |

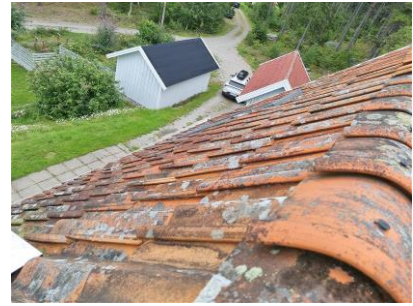
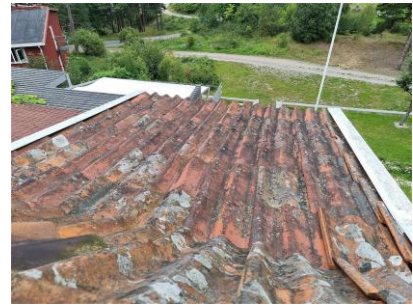
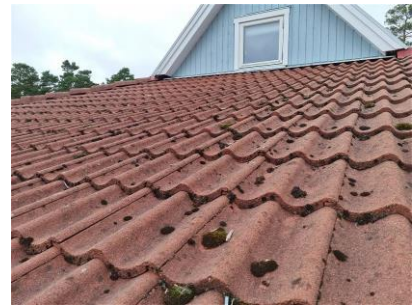
### Utvändigt / Vind/entréplan

Vid kontroll av vinden uppmättes fuktvärden under kritisk fuktnivå för mikrobiell tillväxt genom stickprovsvis fuktkvotsmätning i underlagstaket och normal lukt upplevdes. Fuktkvoten i underlagstak/takbjälkar uppmättes till 8 %.

Vid kontroll av vinden uppmättes fuktvärden under kritisk fuktnivå för mikrobiell tillväxt genom stickprovsvis fuktkvotsmätning i underlagstaket och normal lukt upplevdes.

Fuktkvoten i underlagstak/takbjälkar uppmättes till 12 %.
