**Fastighetsuppgifter**

Pontoppidan 6

Runvägen 11A

| Uppdragsnummer | G36655 |

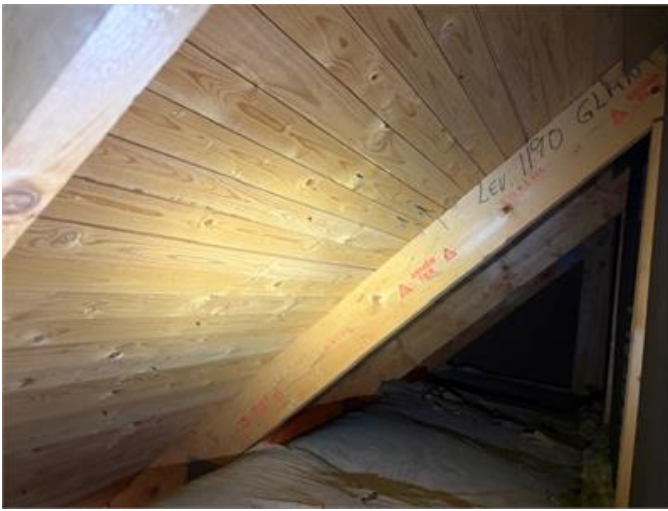
Mikrobiell påväxt/missfärgning förekommer lokalt på yttertaketets insida. Det kan ej bedömas om detta är ett pågående problem eller av äldre ursprung. Ingen förhöjd fukt uppmättes i missfärgningen som kan ha uppkommit innan badrummet renoverades pga. bristfällig ventilation samt otätheter i takvinklar. Löpande kontroller av vindsutrymmet rekommenderas för att kunna upptäcka om förändringar sker.

Allmän bild från vindsutrymmet
