# Besiktningsprotokoll

Anticimex Försäkringsbesiktning i samarbete med Fastighetsbyrån

| Fastighetsadress:<br>Ödebyn Kullen 5 | |

| Besiktningsdatum:<br>2026-02-10 | Protokollnummer:<br>69531759 |

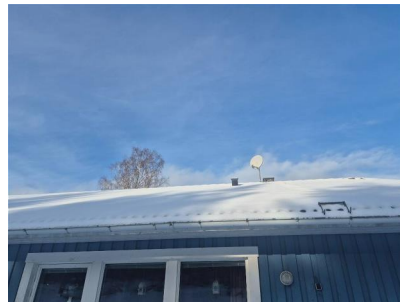
### Utvändigt / Vind

Fuktkvoter uppmättes i takstolar och underlagstak till mellan 10-11% Risk för mikrobiell tillväxt inträffar vid 75% relativ luftfuktighet vilket motsvarar 17% fuktkvot i furuvirke. Observera att fuktigheten på vinden ändras över säsongen, fuktigast är det vindtertid.

Eftersom underlagstaket består av träfiberskivor utan yttre täckning av papp under takbeklädnaden, finns risk vid ogynnsam väderlek att regnvatten/snö tränger in i skivskarvar med läckage på vindsutrymmet som följd. Med tiden kan även träfiberskivorna drabbas av fuktskador.
