# Besiktningsprotokoll

Anticimex Försäkringsbesiktning i samarbete med Fastighetsbyrån

| Fastighetsbeteckning:<br>Fårtickan 8 | |
| Fastighetsadress:<br>Solbrinken 12 | |

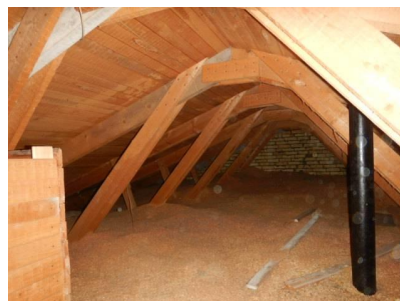
Underlagstaket har äldre fuktfläckar.

Noterade fuktfläckar uppstod innan takomläggningen.

Vid kontroll av vinden uppmättes fuktvärden under kritisk fuktnivå för mikrobiell tillväxt och en normal lukt upplevdes. Fuktkvoten i underlagstak/takbjälkar uppmättes vid besiktningstillfället till ca 11%. Detta värde varierar dock under året beroende på årstid och utomhusklimat.

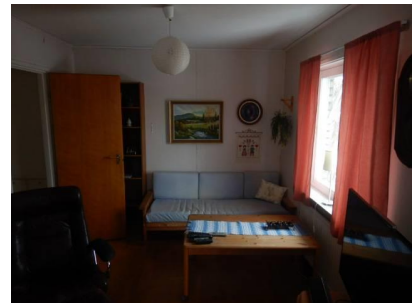
### Entréplan / Vardagsrum / Tv-rum

Inget att notera.

Eldningsförbud råder i den öppna spisen.

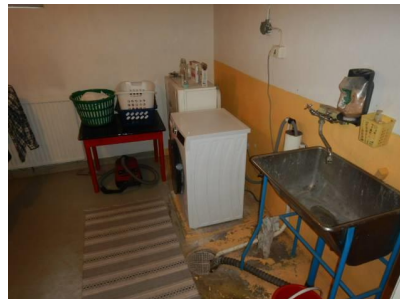
Puts- och färg som släppt från underlaget invändigt på källarytterväggarna är ett tecken på att källarens utvändiga fuktskydd inte längre fungerar tillfredsställande.

Allmänt i källaren finns äldre gjutjärnsbrunnar som är rostangripna. Byt ut golvbrunnar vid en eventuell renovering.

Inget övrigt att notera.

För att åtgärda detta måste källarens utvändiga fuktskydd förbättras. Läs Anticimex faktablad om källare för tips och råd.

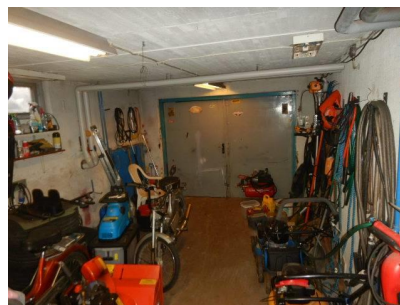
Källargrundmurar med påreglade isolerade ytterväggar. Befintliga påreglade väggar och eventuella väggsyllar riskerar att drabbas av fuktskador på grund av naturlig fuktpåverkan. Detta i sin tur kan leda till mikrobiella skador (angrepp av mikroorganismer) som kan resultera i att mikrobiell lukt sprids till boendemiljön.

Flytande golvkonstruktion riskerar att drabbas av fuktskador på grund av naturlig fuktpåverkan om fuktskyddet är bristfälligt utfört alternativt saknas. Fuktvandring kan ske från marken genom betongen till organiskt material genom så kallad kapillärsugning och diffusion, vilket kan leda till skador med lukt av mikrobiell karaktär.

Vid kontroll av konstruktion borrades ett provhål i yttervägg vid hörn där fuktvärden uppmättes under kritisk nivå för mikrobiell tillväxt och normal lukt upplevdes. Fuktkvoten uppmättes till 11 %, den relativa fuktigheten uppmättes till 58 % och en normal lukt kunde kännas i golv/vägg vinkel.

Inget övrigt att notera.
