# Besiktningsprotokoll

Anticimex Försäkringsbesiktning i samarbete med Fastighetsbyrån

| Fastighetsadress:<br>Banergränden 29 | |

| Besiktningsdatum:<br>2026-02-25 | Protokollnummer:<br>69574645 |

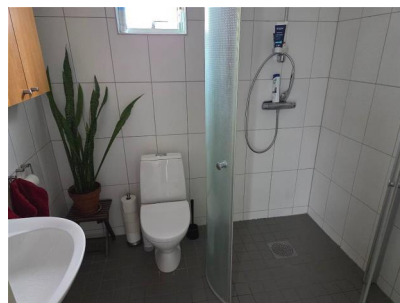
Normala fuktvärden indikerades mot klinker/kakel.  
Kontroll har utförts av jordat eluttag utan avvikelser.

Fuktindikering mot kakel och klinker som regelbundet vattenbegjuts är svårt att utföra då även det underliggande fästmassan kan ge utslag på instrumentet utan att skada föreligger. Fuktindikering har dock utförts i delar av utrymmet som ej vattenbegjuts samt i angränsande rum/konstruktioner, utan avvikelser.

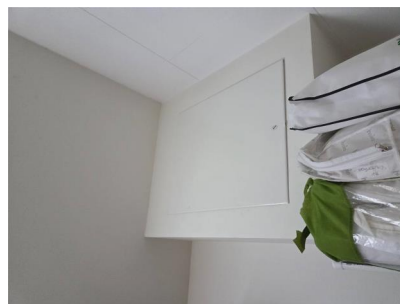
I utrymmet finns kanalfäkt för det mekaniska frånluftssystemet placerad.
