# Besiktningsprotokoll

Anticimex Försäkringsbesiktning i samarbete med Fastighetsbyrån

| Fastighetsadress:<br>Fiskjusevägen 27 | |

| Besiktningsdatum:<br>2026-02-27 | Protokollnummer:<br>69570020 |

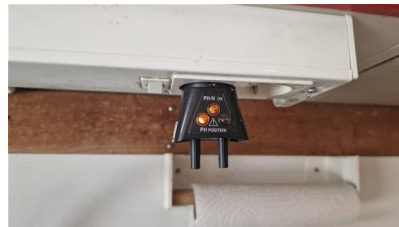
Funktionskontroll av jordade eluttag.

Vid stickprovskontroll av jordade eluttag i kök och tvättstuga noterades inga avvikelser.

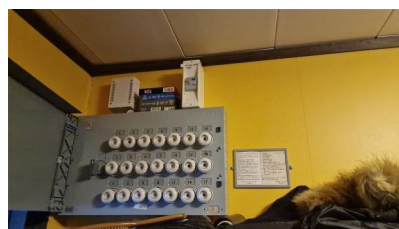
### Entréplan / Entréhall

Jordfelsbrytare finns installerad vid el-centralen, gruppförteckning noteras.

I övrigt finns inget att notera.
