# Besiktningsprotokoll

Anticimex Försäkringsbesiktning i samarbete med Fastighetsbyrån

| Fastighetsbeteckning:<br>Onsala-Lunden 1:49 | |

| Besiktningsdatum:<br>2026-03-03 | Protokollnummer:<br>69573512 |

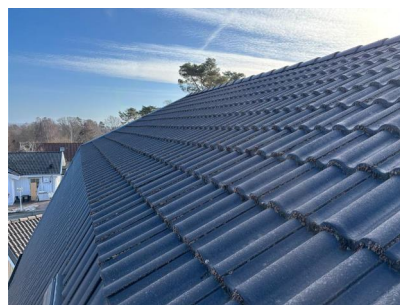
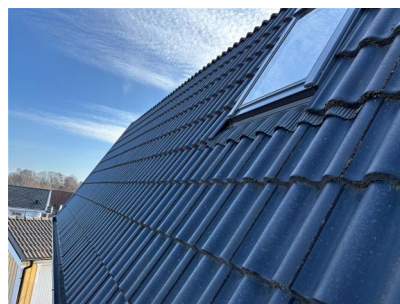
Taket besiktigat från takstege samt från stege lutad mot hängränna
