# Besiktningsprotokoll

Anticimex Försäkringsbesiktning i samarbete med Fastighetsbyrån

| Fastighetsadress:<br>Gösta Ekmans Väg 20 | |

| Besiktningsdatum:<br>2026-02-26 | Protokollnummer:<br>69567107 |

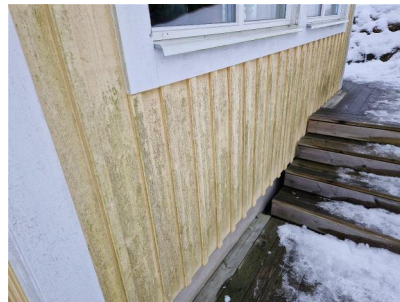
### Utvändigt / Dörrar

Avsaknad av fönsterbleck medför en ökad risk för att vatten kan rinna in och orsaka fuktrelaterade skador i omkringliggande konstruktioner.

Stuprör som avslutas intill husliv (ovan mark) kan medföra en ökad fuktbelastning på grundmur/sockel med fuktrelaterade skador som följd.

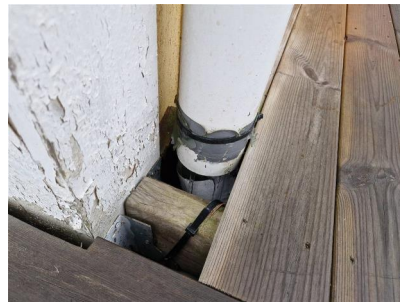
### Utvändigt / Altan

Detta kan leda till fuktskador i bakomliggande konstruktioner.  
Det rekommenderas att fackman kontaktas för vidare kontroll.
