Ombesiktning
Anticimex Försäkringsbesiktning i samarbete med Fastighetsbyrån

Fastighetsbeteckning: Äbbetorp 1:16	
Fastighetsadress: Ekbäcksvägen 1	
Postnummer: 694 50	Ort: Vretstorp

Ombesiktning

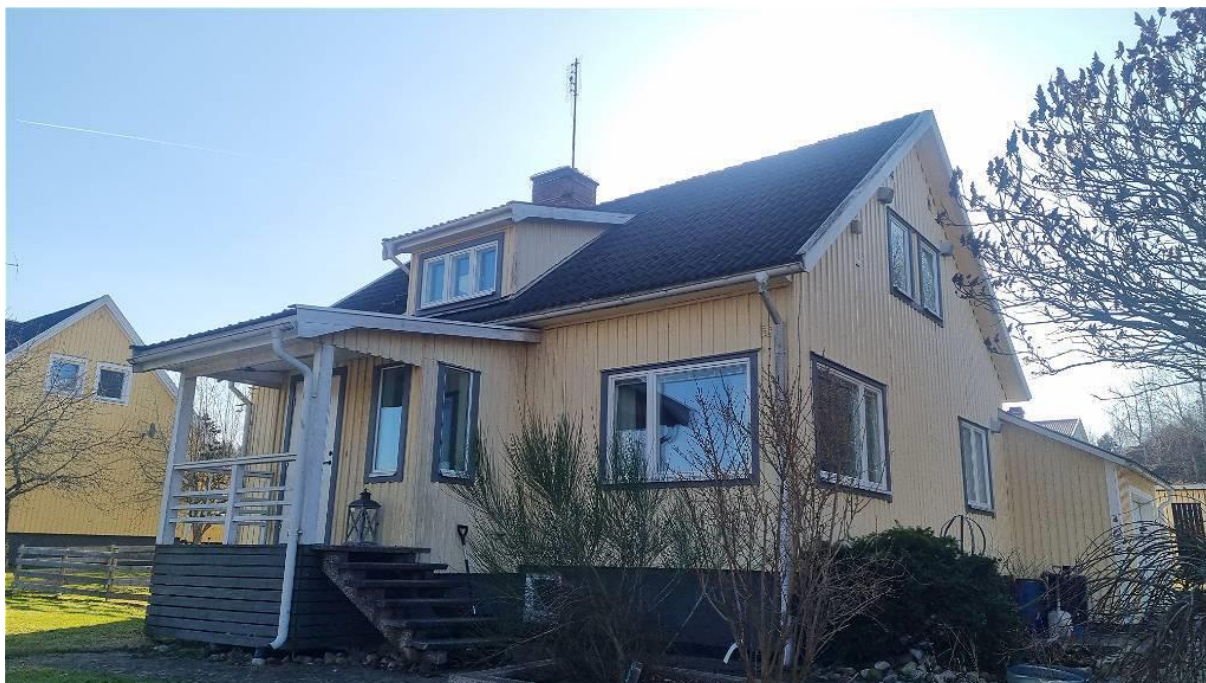
Utvändigt / Vind

Vid kontroll av vinden har fuktvärden under kritisk fuktnivå för mikrobiell tillväxt uppmätts, dock finns mikrobiell påväxt på underlagstak. Notera att vinden är tilläggsisolerad någon gång vilket påverkar vindens klimat vintertid.

Det finns risk för mikrobiell tillväxt om den relativa fuktigheten (RF) i den omgivande luften är över 75 %. I furuvirke motsvarar det en fuktkvot (FK) på 17 %. Fuktkvoten i underlagstak/takbjälkar uppmättes till 16,5 %. Detta värde varierar dock under året beroende på årstid och utomhusklimat.

Den upptäckta mikrobiella påväxten på underlagstaket är ett tecken på att vinden har tillförts eller tillförs fukt inifrån bostaden. Observera att besiktning av bostadens ventilationssystem inte har ingått i uppdraget. För att komma tillrätta med detta kan fuktillförseln inifrån bostaden behöva minskas. Det kan göras genom att ventilationen i bostaden förbättras samt att eventuella otätheter i vindsbjälklaget (tak/väggvinklar, taklucka med mera) tätas.
