Fastighetsuppgifter

Ljungsåsa 1:77

Värnamovägen 22

**Besiktningssuppgifter**

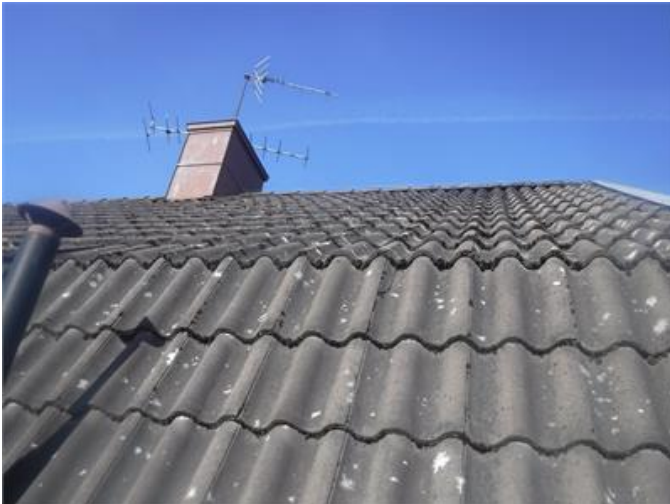
Yttertaket består av betongpannor och har undertak av trä och underlagspapp. Taket besiktigt från luckan på vinden och från balkongen då det inte finns någon fast förankrad stege på taket. Taket bedöms börja bli äldre och kan ha ett minskat motstånd mot fuktgenomträngningar som kan leda till fuktskador. Det noterades att vindskivor är i behov av underhåll/byte. Det noterades någon skadad takpanna. Mosspåväxt ökar fuktbelastningen mot takpannorna. Med stigande ålder rekommenderas regelbunden översyn och underhåll av taket.

Tak: Mansardtak klätt med betongpannor, se vidare under kommentarer och riskanalys på sida 4.
